# BOUWKUNDIGE INSPECTIE

Boerderij  
(nabij) Elspeterbosweg 63  
8076 RA Vierhouten

Datum rapport: 28 februari 2020

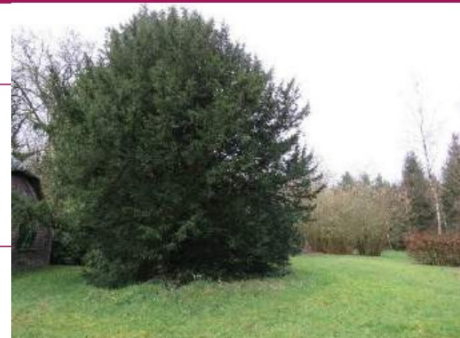
| Gebreken: | Door de hoge begroeiing blijven gevelonderdelen lang vochtig, wat problemen kan veroorzaken. | | |
| Intensiteit:<br>Gevorderd | Ernst:<br>Gering | Omvang:<br>Regelmatig | Conditie:<br>4= Matig |

| Uitvoeringsjaar:<br>2021 | Urgentie:<br>1-Op korte termijn uitvoeren |

| Advies: | Uitvoeren van een uitgebreide snoeibeurt van de begroeiing, met name bij de voorgevel van de boerderij. |

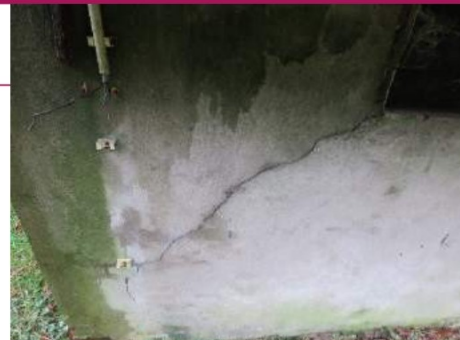
| Gebreken: | De fundering is niet te inspecteren, maar gezien de staat van het opgaande werk hebben we grote twijfels over de kwaliteit en draagkracht van de fundering. De rechter zijgevel is in het verleden opnieuw opgemetseld, het is hoogst waarschijnlijk dat hierbij ook een nieuwe fundering is aangebracht. | | |
| Intensiteit:<br>Gevorderd | Ernst:<br>Ernstig | Omvang:<br>Aanzienlijk | Conditie:<br>7= Vergt nader onderzoek |

| Uitvoeringsjaar:<br>2021 | Urgentie:<br>1-Op korte termijn uitvoeren |

| Advies: | De basis voor de herstelwerkzaamheden beginnen bij een uitgebreid funderings- en sonderingsonderzoek. Er zijn grote vraagtekens bij de draagkracht van de grond en de fundering. Ons advies is dan ook om een sonderingsonderzoek te laten plaatsvinden. |

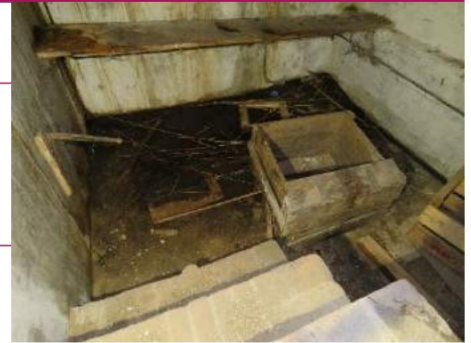
| <i>Gebreken:</i> | De kelder is zeer vochtig, er staat een laag water in (mede door lekkages). | | |
| <i>Intensiteit:</i><br>Eind | <i>Ernst:</i><br>Serieus | <i>Omvang:</i><br>Aanzienlijk | <i>Conditie:</i><br>5= Slecht |

| <i>Uitvoeringsjaar:</i><br>2021 | <i>Urgentie:</i><br>1-Op korte termijn uitvoeren |

| <i>Advies:</i> | Injecteren van de kelderwanden om deze waterdicht te krijgen. Aanbrengen van de nodige ventilatievoorzieningen. |

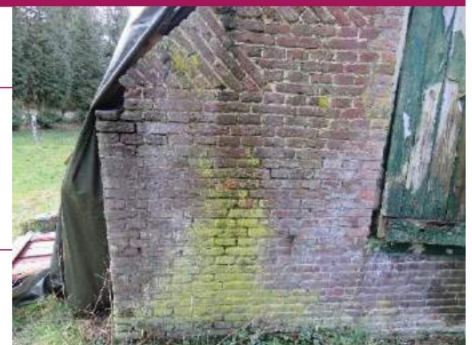
| <i>Gebreken:</i> | Verspreid enkele beschadigen aan (of ontbreken van) bakstenen. |

| Gevorderd | Serieus | Plaatselijk | 5= Slecht |

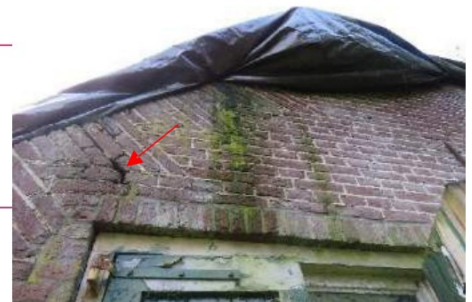
| Gebreken: | Plaatselijk scheurvorming in het opgaande werk. | | |
| Intensiteit:<br>Gevorderd | Ernst:<br>Gering | Omvang:<br>Incidenteel | Conditie:<br>3= Redelijk |

| Uitvoeringsjaar:<br>2020 | Urgentie:<br>1-Op korte termijn uitvoeren | | |
| Advies: | Opkappen van de scheuren (uitgaande van 3 m1), vervolgens de scheuren aankauwen met een taaie mortel. Het voegwerk herstellen conform het omringende werk. | | |

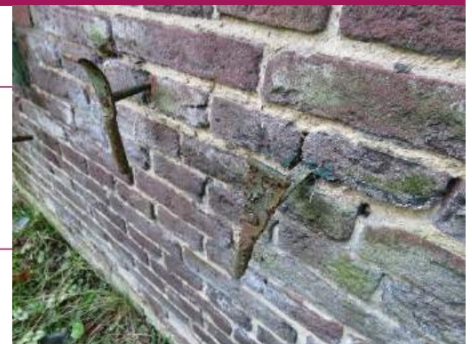
| Gebreken: | Deze onderdelen vertonen roestvorming, waardoor de kans op schade aan het metselwerk toeneemt. | | |
| Intensiteit:<br>Gevorderd | Ernst:<br>Gering | Omvang:<br>Plaatselijk | Conditie:<br>3= Redelijk |

| Uitvoeringsjaar:<br>2023 | Urgentie:<br>2-Op middellange termijn uitvoeren | | |
| Advies: | Ontroesten en behandelen van de gevelankers (3 stuks) en luikwervels (4 stuks). | | |

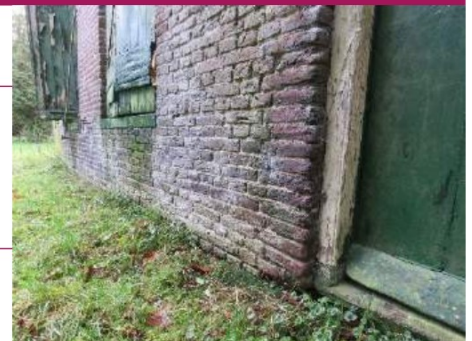
| Gebreken: | Meer dan 50% van het voegwerk is versleten of 'hersteld' met een harde cementvoeg. Veel verzanding in loszittende voegen. | | |
| Intensiteit:<br>Eind | Ernst:<br>Ernstig | Omvang:<br>Aanzienlijk | Conditie:<br>6= Zeer slecht |

| Uitvoeringsjaar:<br>2021 | Urgentie:<br>1-Op korte termijn uitvoeren | | |
| Advies: | Rekening houden met het opnieuw voegen van de gehele vorgevel met een bijpassende voegmortel op kalkbasis. | | |

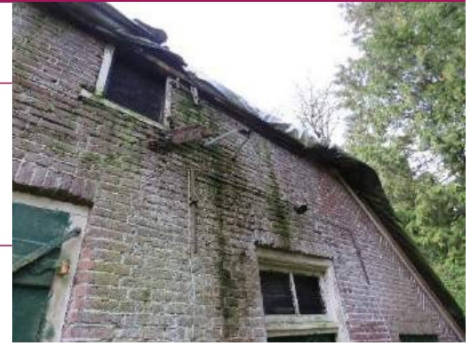
| Gebreken: | Vervuild metselwerk, roestend ijzerwerk en overtollige onderdelen in en aan de gevel. | | |
| Intensiteit:<br>Gevorderd | Ernst:<br>Gering | Omvang:<br>Plaatselijk | Conditie:<br>4= Matig |

| Uitvoeringsjaar:<br>2020 | Urgentie:<br>1-Op korte termijn uitvoeren |

Advies: Verwijderen van roestend ijzerwerk en overtollige onderdelen. De gevel reinigen met gepaste middelen (geen stralen of hogedrukspuit).

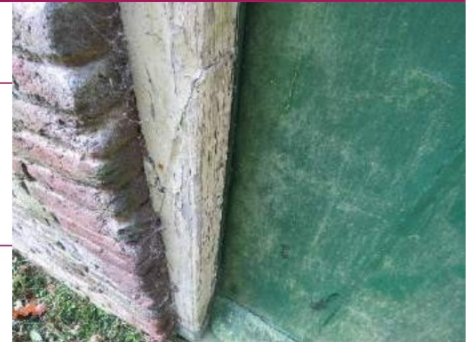
| Gebreken: | Plaatselijk houtrot en zichtbare reparaties uit het verleden. | | |
| Intensiteit:<br>Gevorderd | Ernst:<br>Serieus | Omvang:<br>Regelmatig | Conditie:<br>5= Slecht |

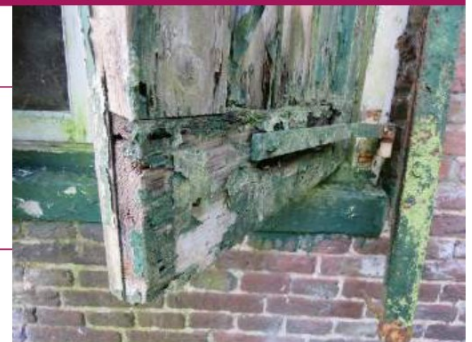
| Gebreken: | Ernstige houtrotaantasting bij alle luiken. Ook zijn enkele gehengen zwaar aangetast door roetsvorming. | | |
| Intensiteit:<br>Eind | Ernst:<br>Ernstig | Omvang:<br>Aanzienlijk | Conditie:<br>6= Zeer slecht |

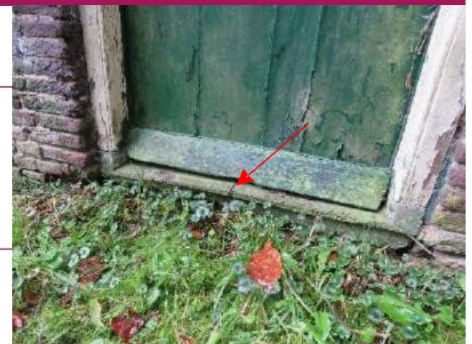
| Gebreken: | Deze is verzakt en gebroken. | | |
| Eind | Ernstig | Algemeen | 5= Slecht |

Advies: Uitnemen en vervangen van de steenachtige onderdorpel. De nieuwe onderdorpel dient voldoende te rusten op een gemetselde onderconstructie.

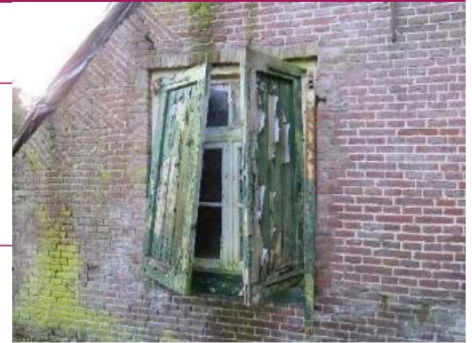
| <i>Gebreken:</i> | Dof en afbladderend schilderwerk op alle houten onderdelen, zoals kozijnen, ramen, luiken, voordeur en windveren. | | |
| Eind | Serieus | Aanzienlijk | 6= Zeer slecht |

| <i>Advies:</i> | Uitvoeren van een uitgebreide schilderbeurt op alle houten onderdelen. Rekening houden met het afkrabben van loszittende verflagen. |

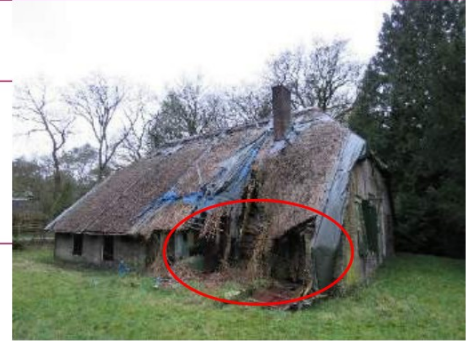
| <i>Gebreken:</i> | Dit deel van de gevel is ingestort en zal opnieuw opgemetseld moeten worden. | | |
| <i>Intensiteit:</i><br>Eind | <i>Ernst:</i><br>Ernstig | <i>Omvang:</i><br>Aanzienlijk | <i>Conditie:</i><br>6= Zeer slecht |

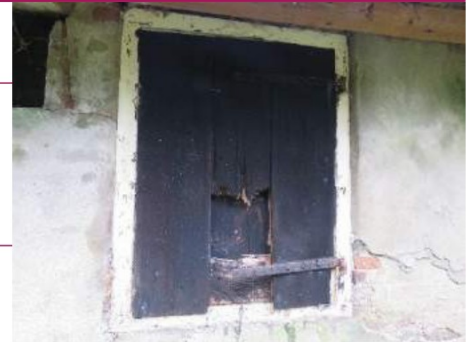
| <i>Gebreken:</i> | Plaatselijk houtrot bij de kozijnen. De luiken zijn zeer slecht en dienen vervangen te worden. | | |
| <i>Intensiteit:</i><br>Gevorderd | <i>Ernst:</i><br>Serieus | <i>Omvang:</i><br>Aanzienlijk | <i>Conditie:</i><br>5= Slecht |

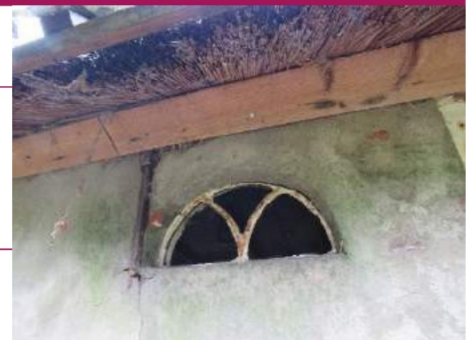
| <i>Gebreken:</i> | Deze vertonen roestvorming en beschadigingen. | | |
| <i>Intensiteit:</i><br>Gevorderd | <i>Ernst:</i><br>Gering | <i>Omvang:</i><br>Regelmatig | <i>Conditie:</i><br>4= Matig |

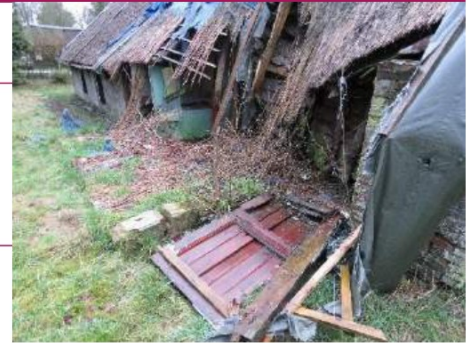
| <i>Gebreken:</i> | Door het instorten van de gevel zijn ook kozijnen beschadigd/verdwenen. | | |
| Eind | Serieus | Aanzienlijk | 6= Zeer slecht |

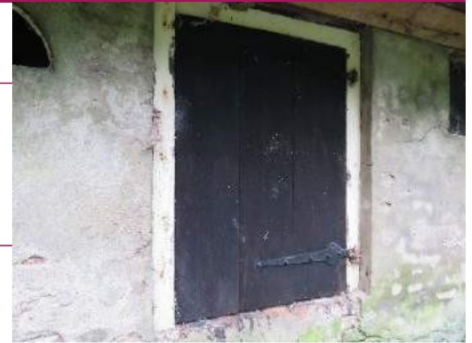
| <i>Gebreken:</i> | Dof en afbladderend schilderwerk op alle houten onderdelen, zoals kozijnen, ramen en luiken. | | |
| Gevorderd | Gering | Plaatselijk | 4= Matig |

| <i>Advies:</i> | Uitvoeren van een uitgebreide schilderbeurt op alle houten onderdelen. Rekening houden met het afkrabben van loszittende verflagen en schilderwerk op de nieuwe kozijnen. |

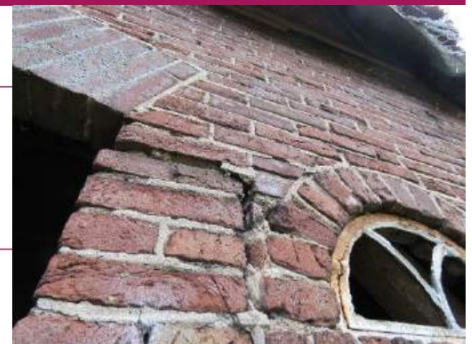
| Gebreken: | Scheurvorming, ontzet metselwerk en diverse beschadigingen. | | |
| Gevorderd | Serius | Regelmatig | 5= Slecht |

| Advies: | Scheurvorming herstellen met RVS wikkels, losse delen verwijderen en opnieuw opmetselen, indien mogelijk met hergebruik van de bestaande bakstenen. |

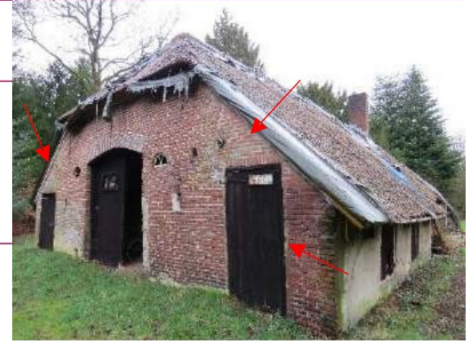
| Gebreken: | Slordig 'hersteld' metselwerk, waarbij het vlechtwerk niet doorloopt. Niet bijpassende bakstenen. Metselverbanden lopen niet door. | | |
| Intensiteit:<br>Gevorderd | Ernst:<br>Serieus | Omvang:<br>Regelmatig | Conditie:<br>5= Slecht |

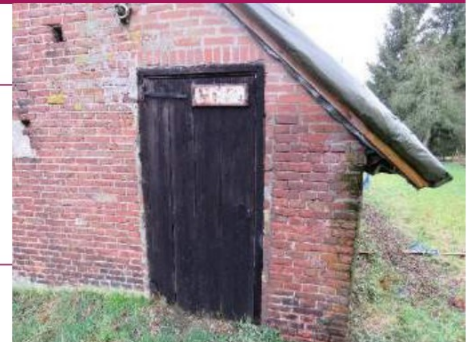
| Gebreken: | Van oorsprong met kalk gevoegd (plaatselijk nog zichtbaar). Latere herstelwerkzaamheden met een harde mortel. Plaatselijk versleten en verweerd voegwerk. | | |
| Intensiteit:<br>Gevorderd | Ernst:<br>Serieus | Omvang:<br>Aanzienlijk | Conditie:<br>5= Slecht |

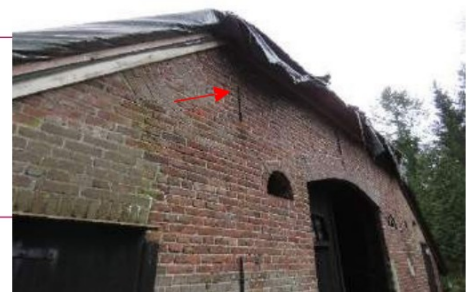
| Gebreken: | Deze onderdelen vertonen roestvorming, waardoor de kans op schade aan het metselwerk toeneemt. Eén gevelanker is uit de gevel gevallen. | | |
| Intensiteit:<br>Gevorderd | Ernst:<br>Gering | Omvang:<br>Plaatselijk | Conditie:<br>3= Redelijk |

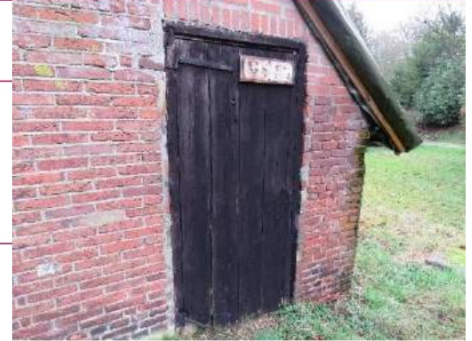
| Gebreken: | Beschadigde en aangetaste kozijnen en deuren. | | |
| Intensiteit:<br>Gevorderd | Ernst:<br>Serieus | Omvang:<br>Regelmatig | Conditie:<br>5= Slecht |

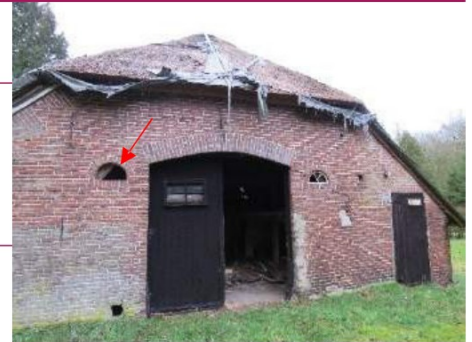
| Gebreken: | Het rechter stalraam is door roestvorming aangetast, het linker stalraam is verdwenen. | | |
| Intensiteit:<br>Gevorderd | Ernst:<br>Serieus | Omvang:<br>Regelmatig | Conditie:<br>5= Slecht |

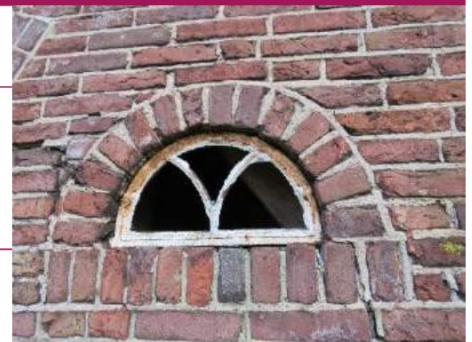
| Gebreken: | Vrijwel alle beglazing is gebroken of verdwenen. | | |
| Intensiteit:<br>Eind | Ernst:<br>Ernstig | Omvang:<br>Aanzienlijk | Conditie:<br>6= Zeer slecht |

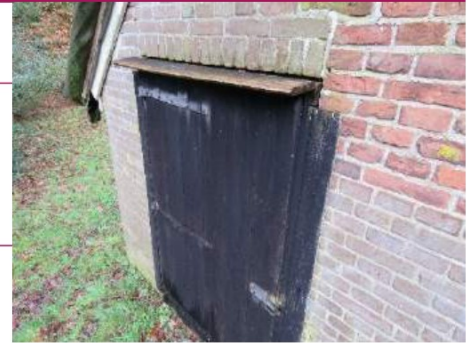
| <i>Gebreken:</i> | Dof en afbladderend schilderwerk op de kozijnen, deuren en windveren. | | |
| Gevorderd | Serieus | Aanzienlijk | 5= Slecht |

*Advies:* Uitvoeren van een uitgebreide schilderbeurt op alle houten onderdelen.

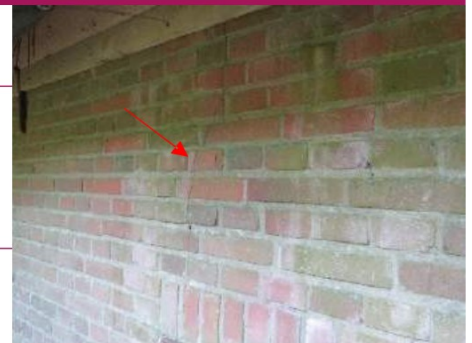
| Gebreken: | Plaatselijk lichte scheurvorming in het metselwerk. |

| Begin | Gering | Plaatselijk | 3= Redelijk |

| Advies: | Opkappen van de scheuren (uitgaande van 6m1), vervolgens de scheuren aankauwen met een taaie mortel. Het voegwerk herstellen conform omringend werk. |

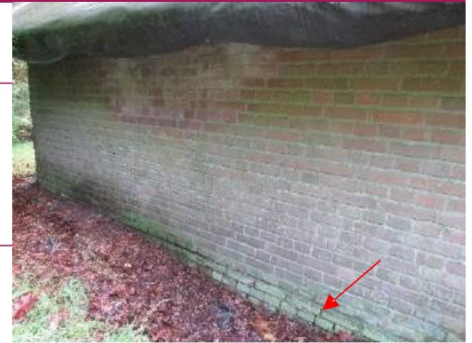
| Gebreken: | Plaatselijk licht verweerd voegwerk, met name t.h.v. het maaiveld. |

| Begin | Gering | Incidenteel | 2= Goed |

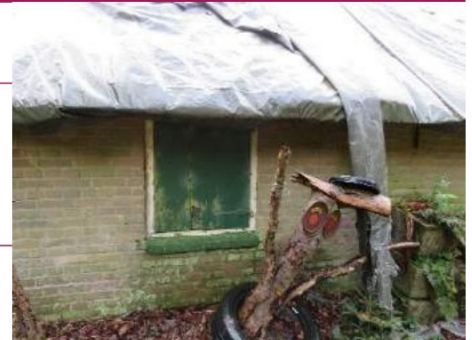
| <i>Gebreken:</i> | Dof en afbladderend schilderwerk op de kozijnen en luiken. | | |
| <i>Intensiteit:</i><br>Gevorderd | <i>Ernst:</i><br>Serieus | <i>Omvang:</i><br>Aanzienlijk | <i>Conditie:</i><br>5= Slecht |

*Advies:* Uitvoeren van een uitgebreide schilderbeurt op alle houten onderdelen.

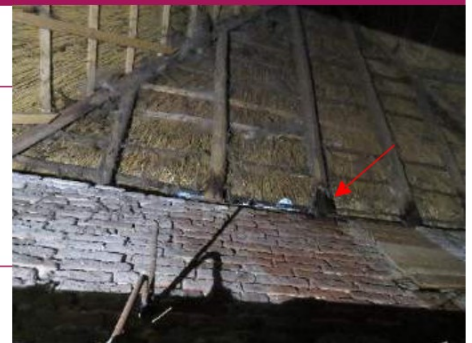
| Gebreken: | Deze oude sporen zijn ter plaatse van de kapvoet/muurplaat aangetast door lekkages. De rietlatten zijn eveneens slecht. Er zijn sporen van actieve houtworm geconstateerd. | | |

| Gevorderd | Serius | Aanzienlijk | 5= Slecht |

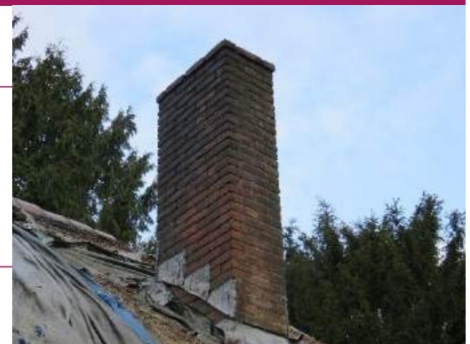
| Gebreken: | Van afstand geïnspecteerd. Gescheurde en dunne loodaansluitingen, plaatselijk verweerd voegwerk. Rekening houden met herstel van de schoorsteenkop. | | |
| Gevorderd | Serieus | Plaatselijk | 4= Matig |

| Advies: | Gelijktijdig met de herstelwerkzaamheden van het dak, dient de schoorsteen plaatselijk hersteld te worden, waarbij de aansluitingen worden verbeterd. |

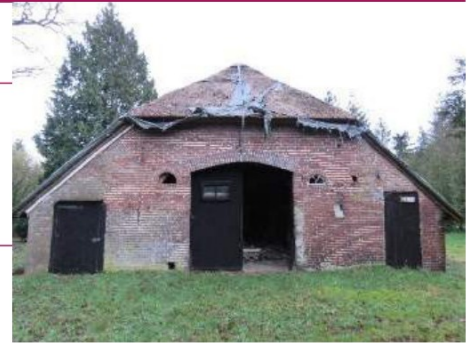
*Onderdeel:* Hellende daken  
*Locatie:* Dakvlak zuid  
*Inventarisatie:* Rietbedekking  
*Gebreken:* Lichte slijtage van de rietbedekking.

*Advies:* Opstoppen en herstellen van de rietbedekking.

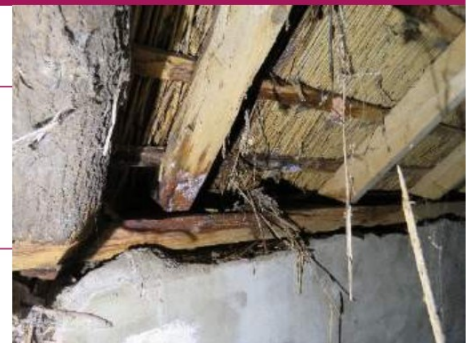
| Gebreken: | Betrekkelijk nieuwe sporen en rietlatten. Door de dunne rietbedekking ontstaan er lekkages, waardoor er schimmels en houtrot ontstaan. | | |

| Gevorderd | Serieus | Plaatselijk | 5= Slecht |

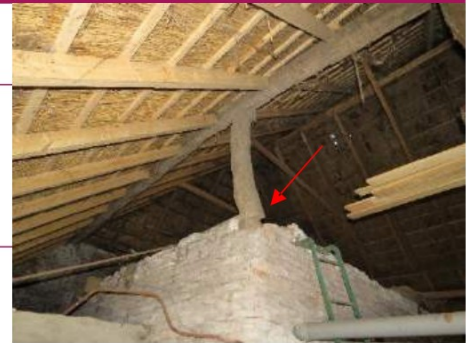
| Gebreken: | Voor een stabiel geheel dienen enkele (draag) constructies te worden verbeterd. |

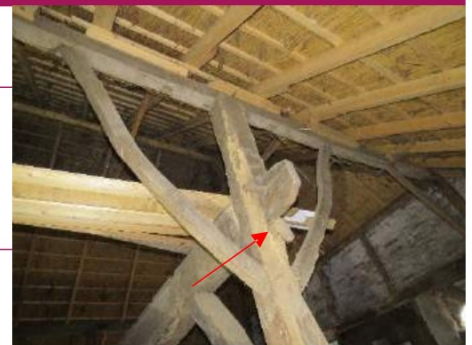
| Gebreken: | Verspreid gebroken wiggen en toognagels. |

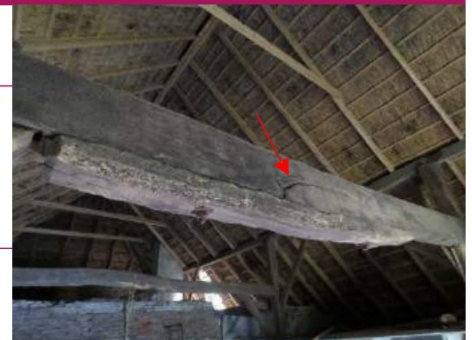
| Gebreken: | Een van de gebintliggers is verzwakt en in het verleden hersteld met een onderslag. De onderslag vertoont veel spinthout. |

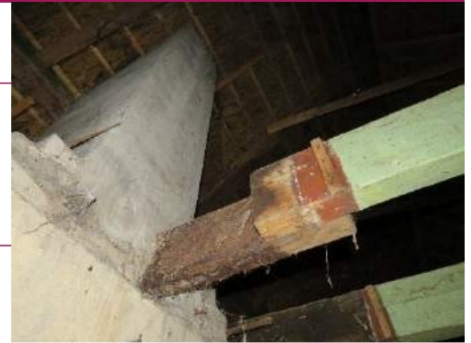
| Gebreken: | De balklaag van de zoldervloer heeft niet voldoende draagkracht door het ontbreken van wanden. | | |
| Intensiteit:<br>Gevorderd | Ernst:<br>Serieus | Omvang:<br>Plaatselijk | Conditie:<br>5= Slecht |

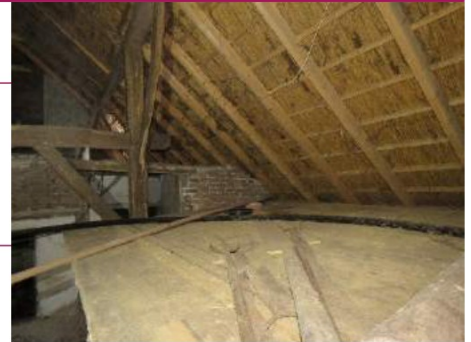
| Gebreken: | De hilde is verzwakt door houtworm. Het is onveilig om deze vloer te betreden. | | |
| Intensiteit:<br>Eind | Ernst:<br>Serieus | Omvang:<br>Aanzienlijk | Conditie:<br>6= Zeer slecht |

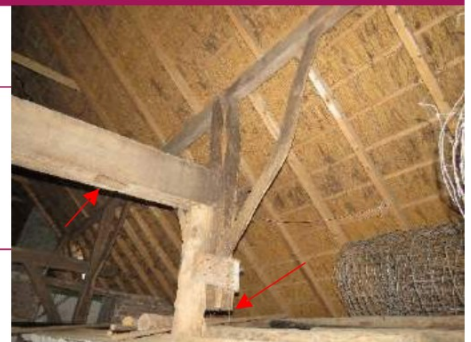
| Gebreken: | Verzwakte gebintconstructies door het afzagen en verwijderen van essentiële onderdelen, zoals staanders en korbelen. | | |
| Intensiteit:<br>Gevorderd | Ernst:<br>Serieus | Omvang:<br>Regelmatig | Conditie:<br>5= Slecht |

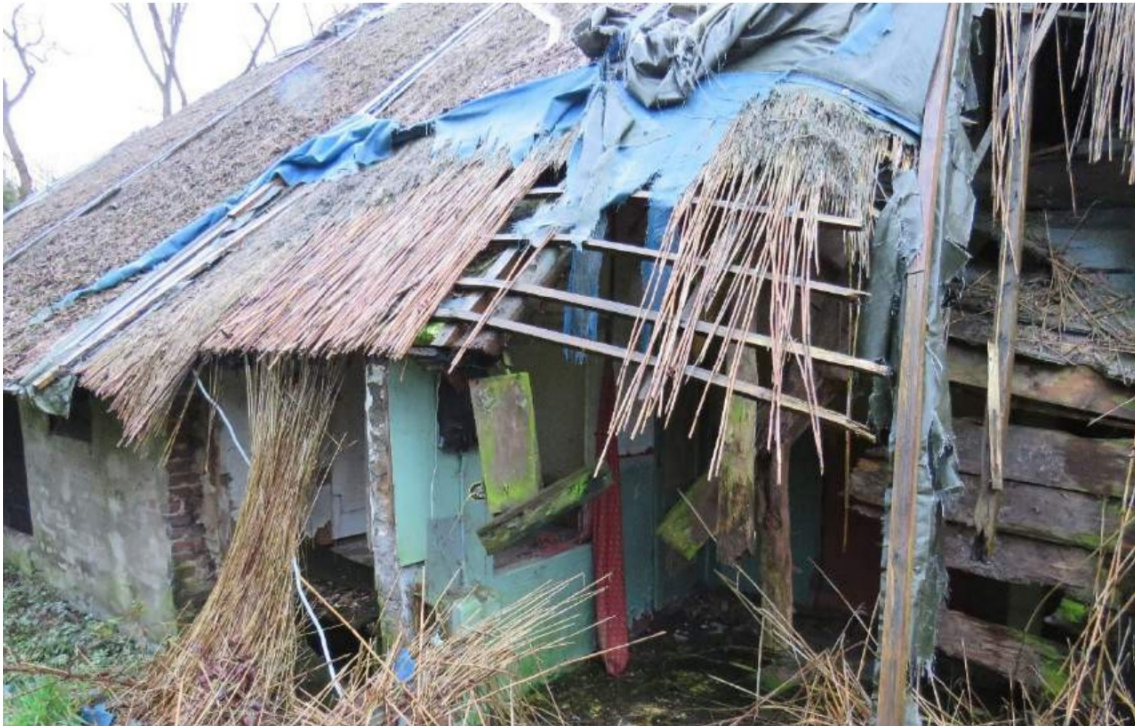
Flinke schade aan de linker zijgevel.

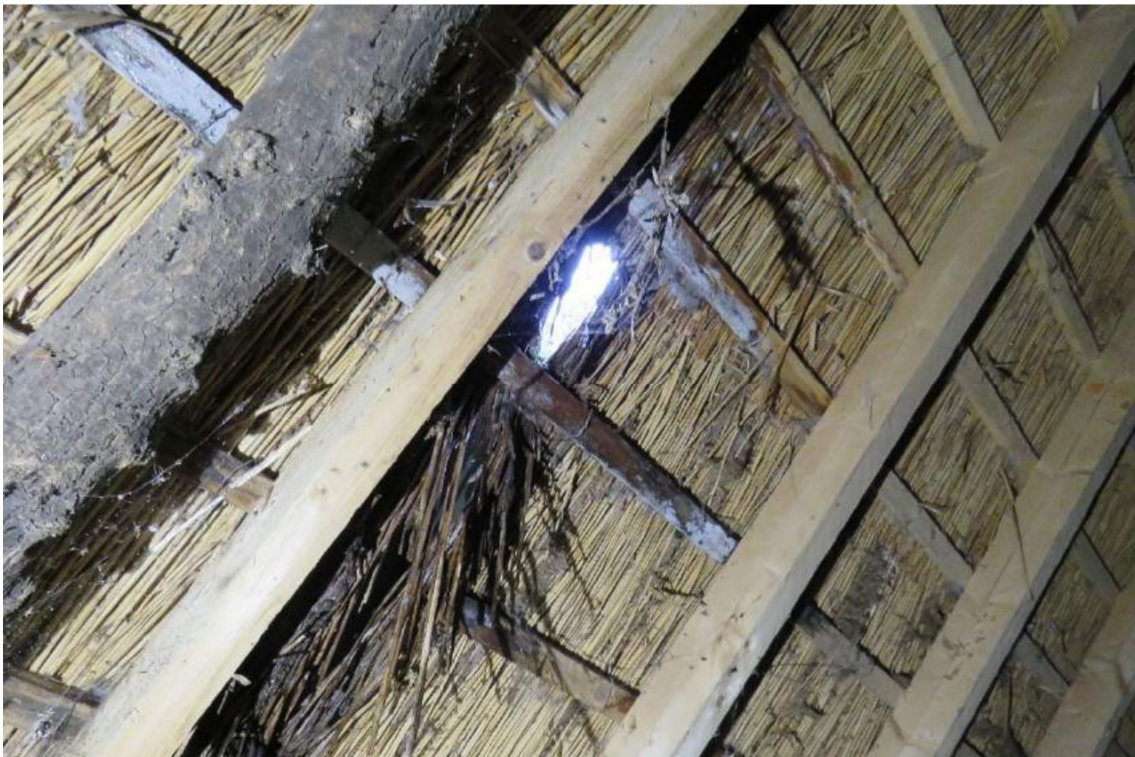
Dunne rietbedekking veroorzaakt diverse lekkages.

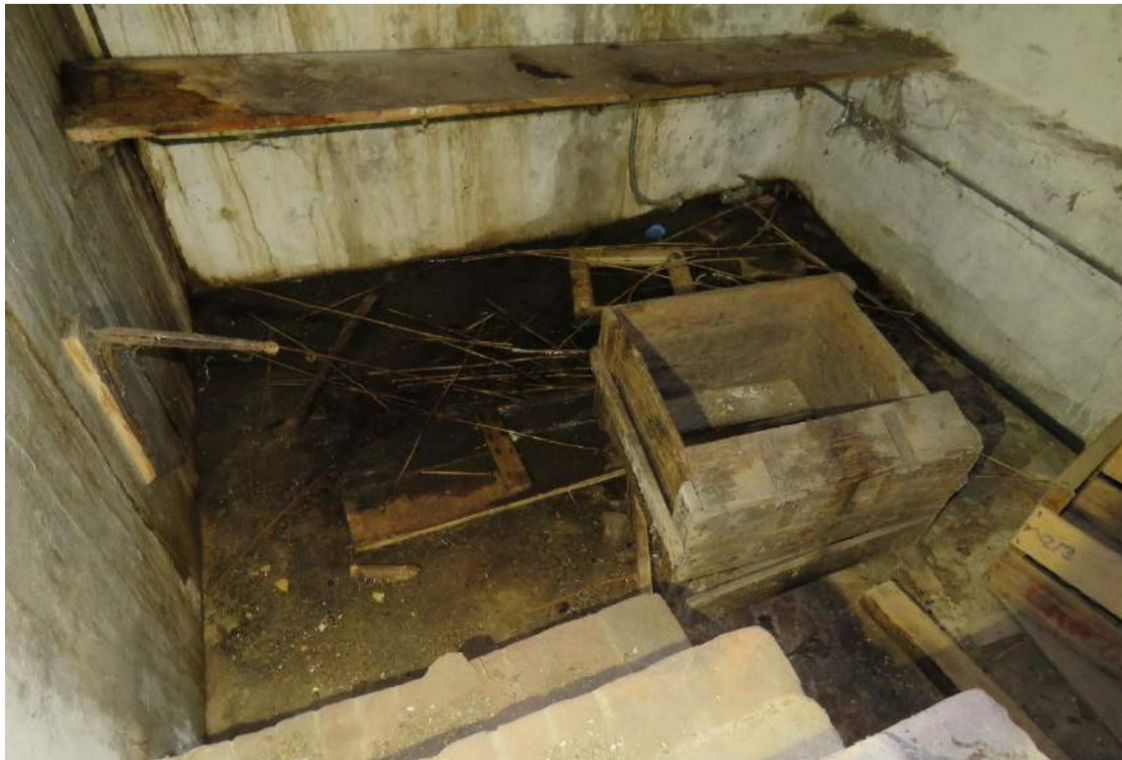
Zeer vochtige kelder.

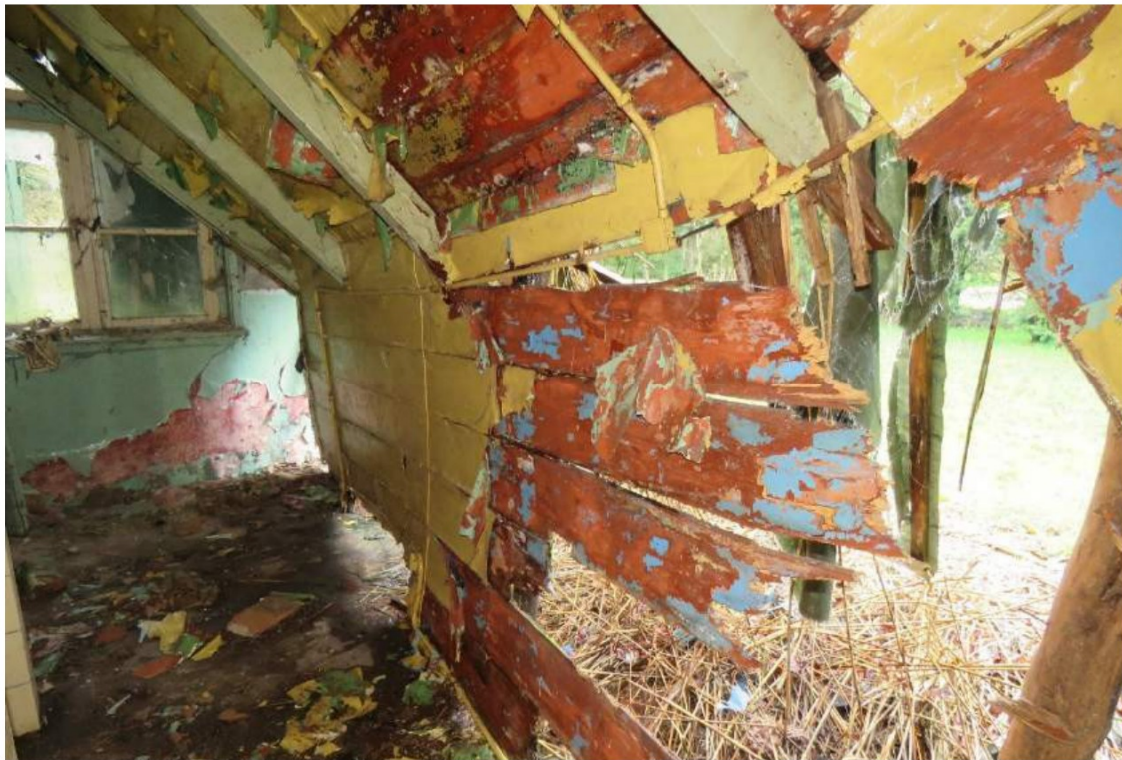
Grote schade door (deels) ingestorte linker zijgevel.

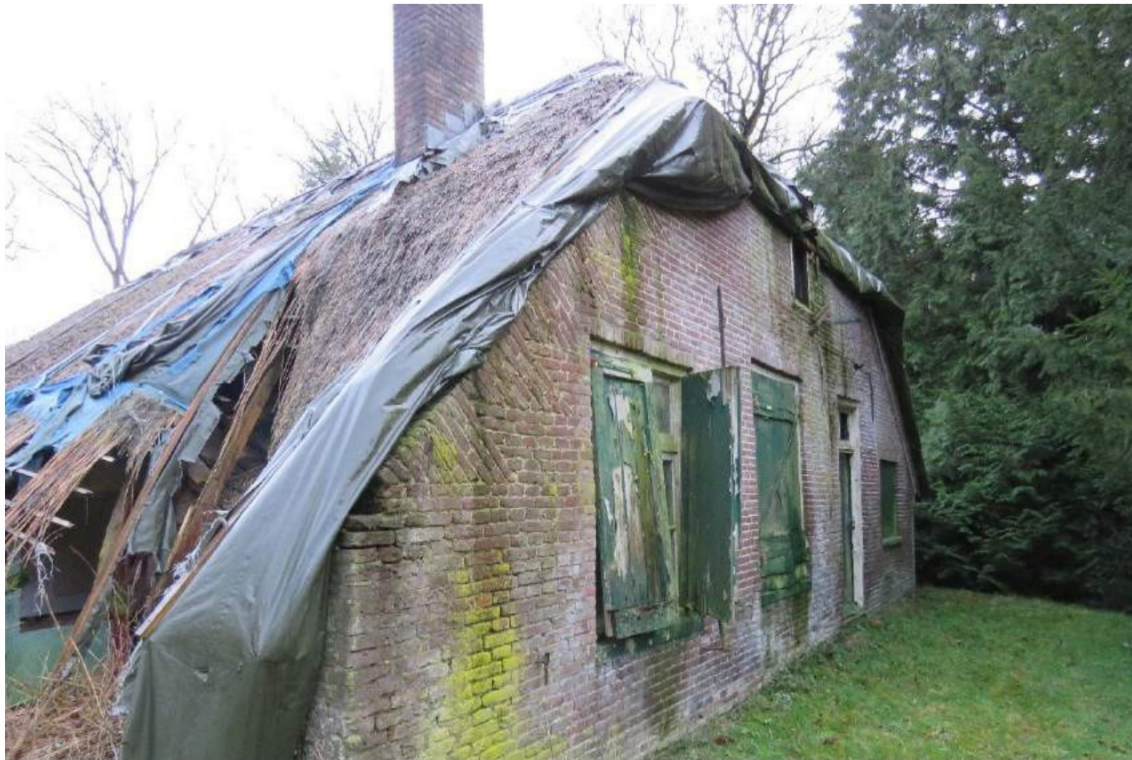
Afbladderend schilderwerk, houtrot en groene aanslag op de gevels.

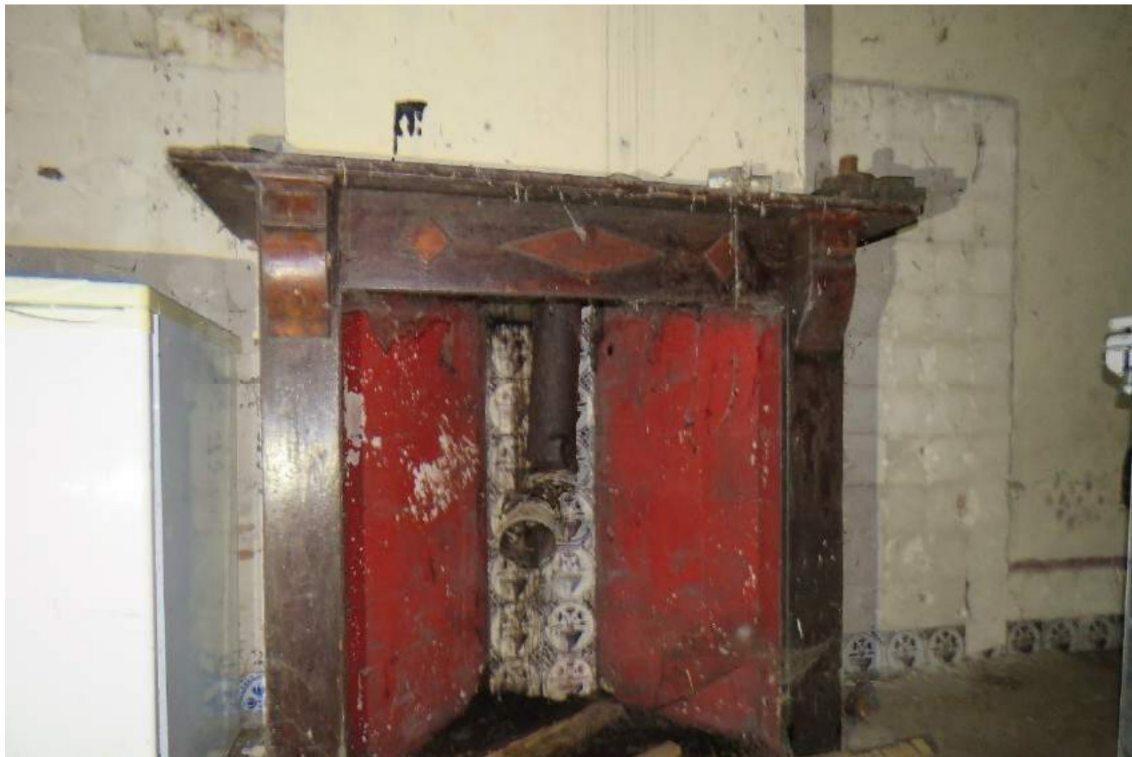
Schouwpartij in het voorhuis. Rechts zijn (waarschijnlijk fraaie) tegels verwijderd.

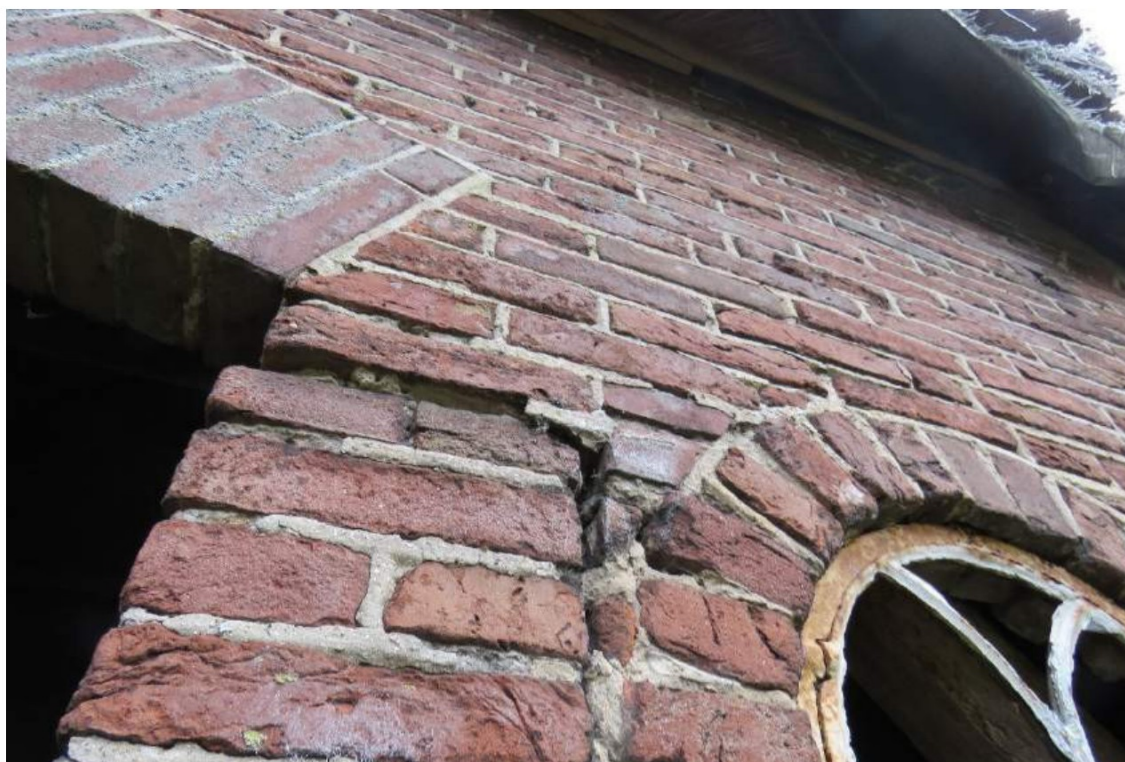
Ontzet metselwerk en verweerd en uitgevallen voegwerk.

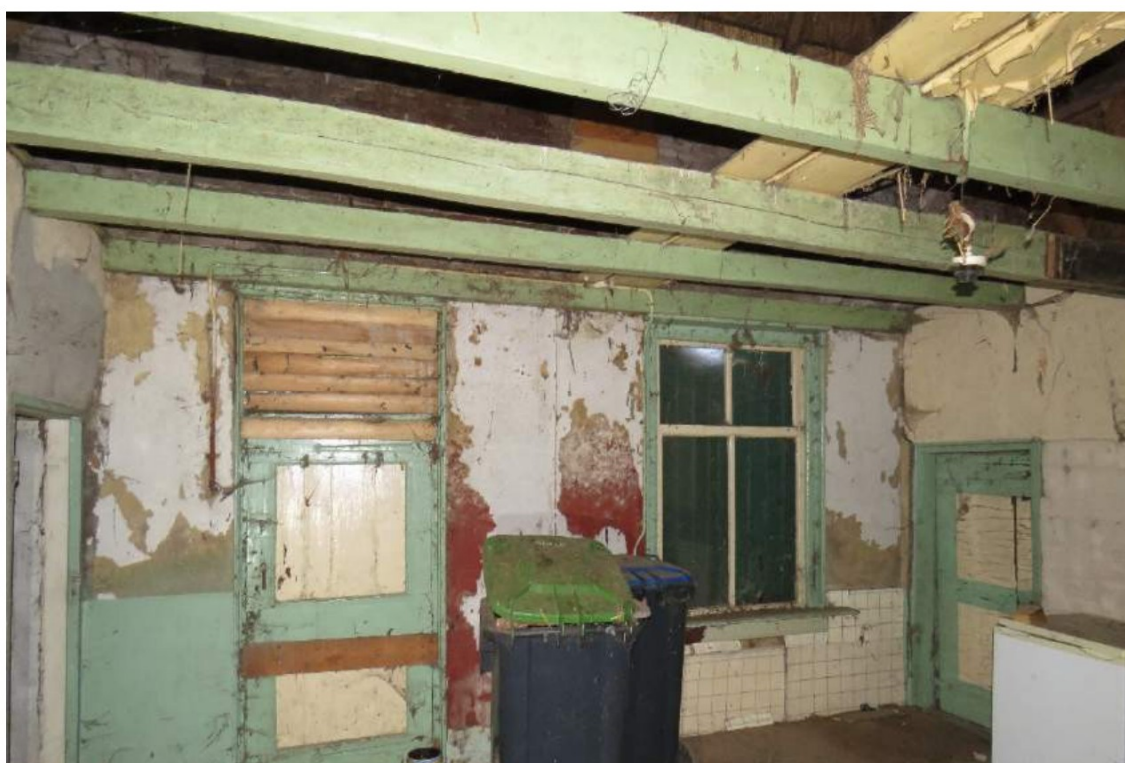
Zicht op het voorhuis. De zoldervloer is niet meer aanwezig.
