Van: [redacted] <[redacted]@slaavanasselt.nl>
Verzonden: 15-02-2023 13:45
Aan: [redacted] <[redacted]@nunspeet.nl>
CC: [redacted] <[redacted]@nunspeet.nl>,
[redacted] (info@[redacted].com) <[redacted] (info@[redacted].com)>
Onderwerp: definitief terrein ontwerp Molijnlaan

Dag [redacted]
Hierbij het aangepaste groen plan voor de appartementen aan de Molijnlaan.
Pagina 11 en 17 zijn gewijzigd.
Groet,

F.A. Molijnlaan 166-172

Stas + van Asselt architecten BNA
 Veldhuysen
 Nieuwbouw appartementen aan de F.A. Molijntaan 166 te Nunspeet

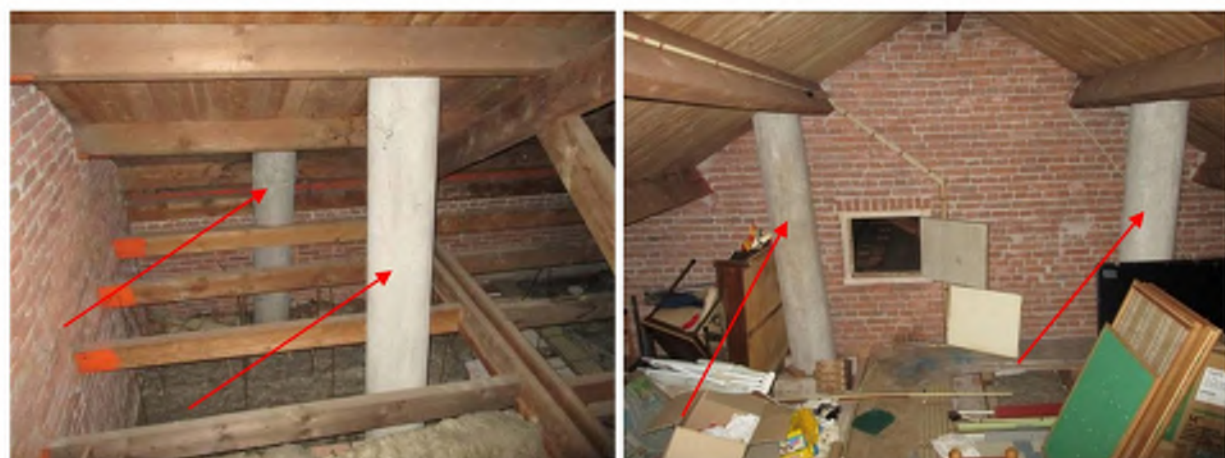
Bron 1: Asbesthoudende ontluuchtingsbuizen op de vliering en in het voorraad magazijn van het schoolgebouw

Soort materiaal	Buismateriaal
Analysecertificaat	17-165505
Soort asbest en percentage	Chrysotiel 10-15%
Hechtgebondenheid / Risicoklasse	Hechtgebonden / Risicoklasse 2
Locatie	Op de vliering en in het voorraad magazijn van het schoolgebouw (binnen)
Hoeveelheid	9 stuks 27m ¹ totaal
Bevestiging	Geklemd
Bereikbaarheid	<input type="checkbox"/> Goed <input checked="" type="checkbox"/> Matig <input type="checkbox"/> Slecht
Beschadiging	<input type="checkbox"/> Niet <input checked="" type="checkbox"/> Licht <input type="checkbox"/> Ernstig
Verwering	<input checked="" type="checkbox"/> Niet <input type="checkbox"/> Licht <input type="checkbox"/> Ernstig
Monstername	M1
Methode van verwijdering	Containment RK2
Opmerkingen voor een veilige verwijdering (zie SMA-rt bijlagen in deze rapportage)	n.v.t.

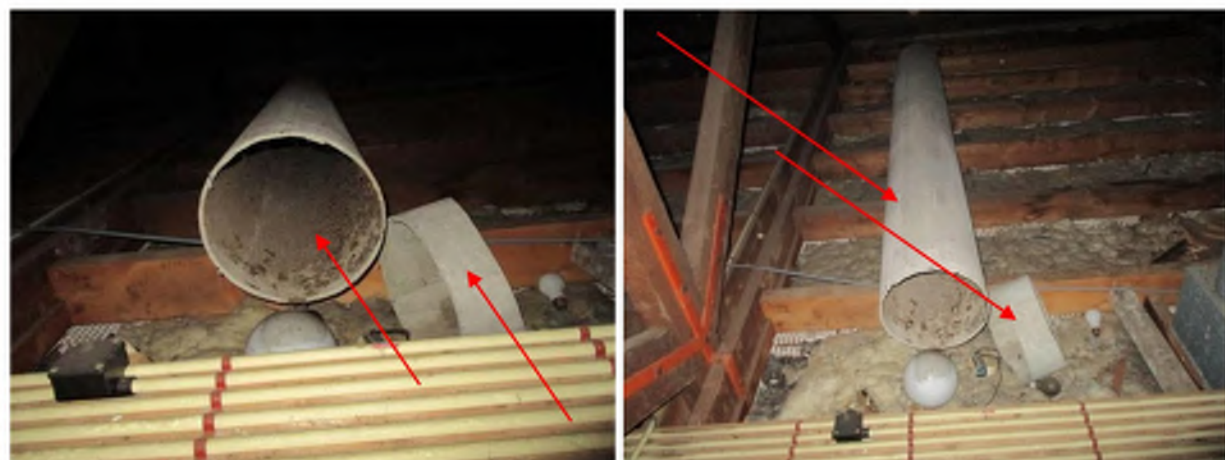
Bron 2: Asbesthoudende ontluuchtingsbuis op de vloering van het schoolgebouw

Soort materiaal	Buismateriaal
Analysecertificaat	17-165505
Soort asbest en percentage	Chrysotiel 10-15%
Hechtgebondenheid / Risicoklasse	Hechtgebonden / Risicoklasse 1
Locatie	Op de vloering van het schoolgebouw (binnen)
Hoeveelheid	3m ³ totaal
Bevestiging	Los
Bereikbaarheid	<input type="checkbox"/> Goed <input checked="" type="checkbox"/> Matig <input type="checkbox"/> Slecht
Beschadiging	<input type="checkbox"/> Niet <input checked="" type="checkbox"/> Licht <input type="checkbox"/> Ernstig
Verwerking	<input checked="" type="checkbox"/> Niet <input type="checkbox"/> Licht <input type="checkbox"/> Ernstig
Monstername	Geen, visueel identiek aan M1
Methode van verwijdering	Afbakening/Markering RK1
Opmerkingen voor een veilige verwijdering (zie SMA-rt bijlagen in deze rapportage)	Zie opmerking*

*Uitsluitend Risicoklasse 1 wanneer de asbesttoepassing als geheel verwijderd wordt waarbij geen bewerkingen aan het asbesthoudende materiaal nodig zijn.

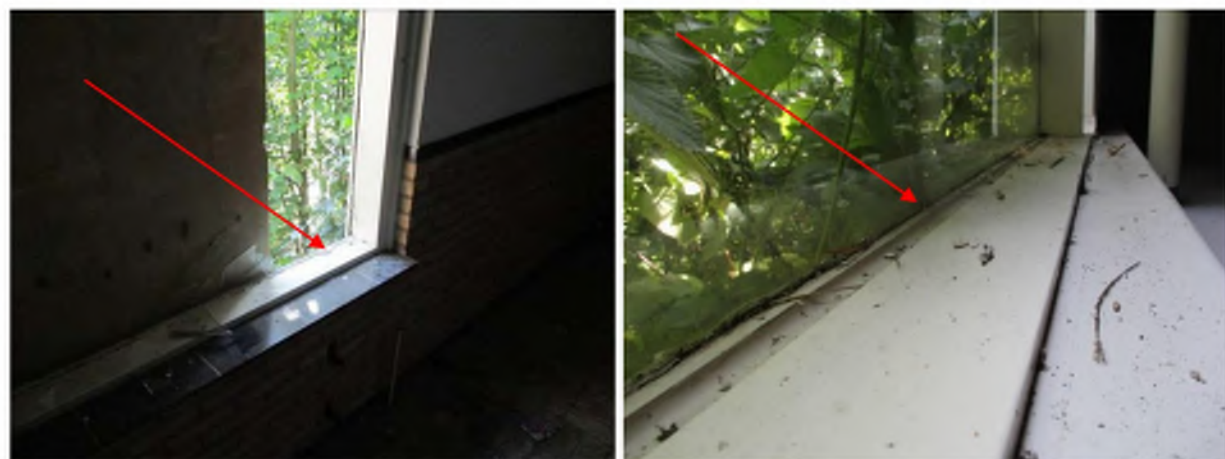
Bron 3: Asbesthoudende beglazingskit langs het glas in de kozijnen van het schoolgebouw en langs het glas in de kozijnen van de bijgebouwen

Soort materiaal	Beglazingskit
Analysecertificaat	17-167126, 17-167128, 17-167129 en 17-167131
Soort asbest en percentage	Chrysotiel 0,1-2%
Hechtgebondenheid / Risicoklasse	Hechtgebonden / Risicoklasse 1
Locatie	In de kozijnen van het schoolgebouw en in de kozijnen van het bijgebouwen (buiten)
Hoeveelheid	39 stuks raamkozijnen totaal 426m ²
Bevestiging	Gekit
Bereikbaarheid	<input type="checkbox"/> Goed <input checked="" type="checkbox"/> Matig <input type="checkbox"/> Slecht
Beschadiging	<input type="checkbox"/> Niet <input checked="" type="checkbox"/> Licht <input type="checkbox"/> Ernstig
Verwerking	<input type="checkbox"/> Niet <input checked="" type="checkbox"/> Licht <input type="checkbox"/> Ernstig
Monsternamen	M5, M7, M8 en M11
Methode van verwijdering	Afbakening/Markering RK1
Opmerkingen voor een veilige verwijdering	Zie opmerking en aanbeveling*

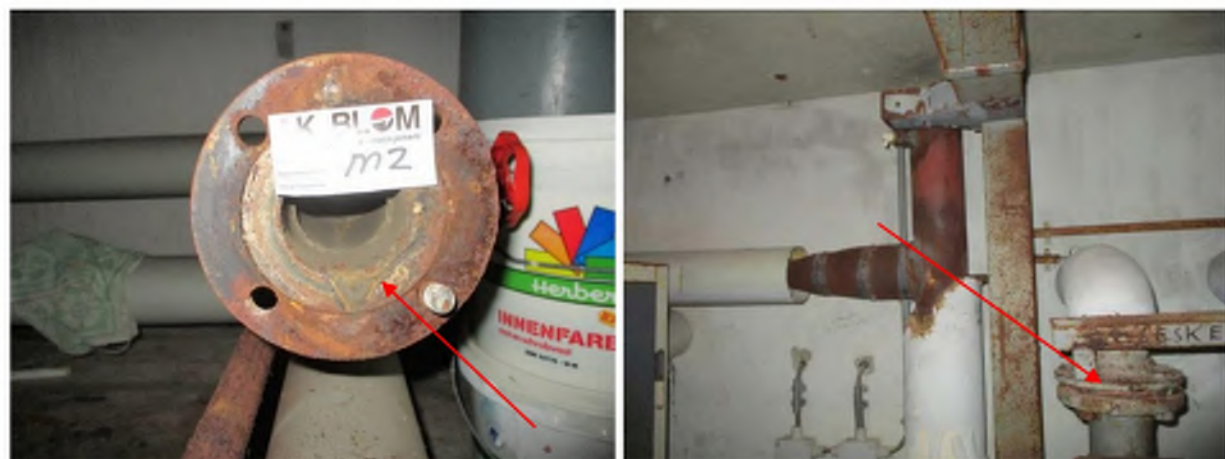
Bron 4: Asbesthoudende pakkingen tussen de flenzen in het voorraadmagazijn en de kelder van het schoolgebouw

Soort materiaal	Pakkingen
Analysecertificaat	17-165506
Soort asbest en percentage	Chrysotiel 30-60%
Hechtgebondenheid / Risicoklasse	Niet Hechtgebonden / Risicoklasse 1
Locatie	Tussen de flenzen in het voorraadmagazijn en de kelder van het schoolgebouw (binnen)
Hoeveelheid	4 stuks in het voorraadmagazijn 32 stuks in de kelder 36 stuks totaal
Bevestiging	Geklemd
Bereikbaarheid	<input checked="" type="checkbox"/> Goed <input type="checkbox"/> Matig <input type="checkbox"/> Slecht
Beschadiging	<input type="checkbox"/> Niet <input checked="" type="checkbox"/> Licht <input type="checkbox"/> Ernstig
Verwerking	<input type="checkbox"/> Niet <input checked="" type="checkbox"/> Licht <input type="checkbox"/> Ernstig
Monstername	M2
Methode van verwijdering	Afbakening/Markering RK1
Opmerkingen voor een veilige verwijdering (zie SMA-rt bijlagen in deze rapportage)	Zie opmerking*

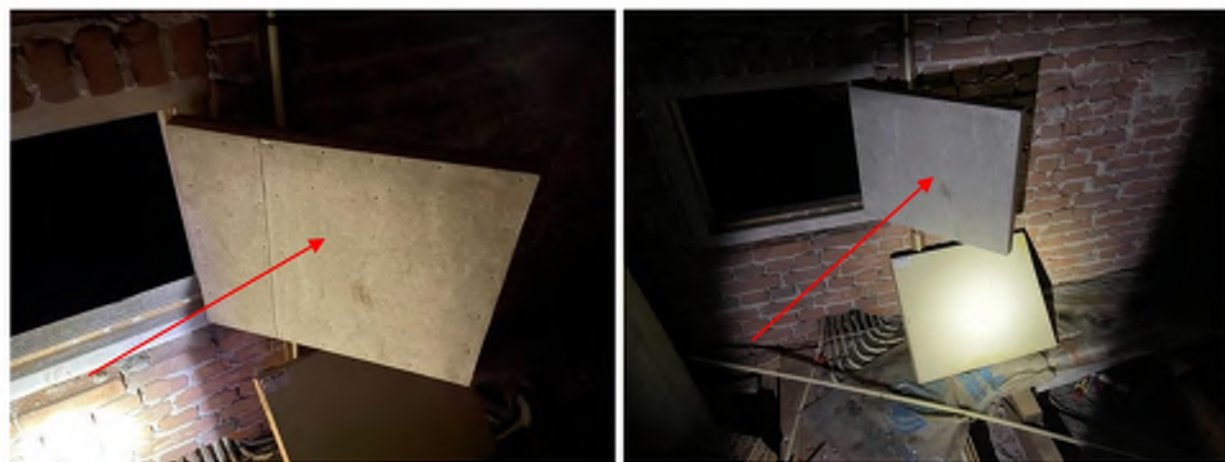
Bron 5: Asbesthoudend plaatmateriaal op een deur in een scheidingswand van het schoolgebouw

Soort materiaal	Plaatmateriaal
Analysecertificaat	21-184845
Soort asbest en percentage	Chrysotiel 2-5%
Hechtgebondenheid / Risicoklasse	Hechtgebonden / Risicoklasse 1
Locatie	Op een deur in een scheidingswand van het schoolgebouw (binnen)
Hoeveelheid	0,5m ²
Bevestiging	Gespijkerd
Bereikbaarheid	<input type="checkbox"/> Goed <input checked="" type="checkbox"/> Matig <input type="checkbox"/> Slecht
Beschadiging	<input type="checkbox"/> Niet <input checked="" type="checkbox"/> Licht <input type="checkbox"/> Ernstig
Verwerking	<input checked="" type="checkbox"/> Niet <input type="checkbox"/> Licht <input type="checkbox"/> Ernstig
Monstername	Geen, visueel identiek aan M12
Methode van verwijdering	Afbakening/Markering RK1
Opmerkingen voor een veilige verwijdering (zie SMA-rt bijlagen in deze rapportage)	Zie opmerking*

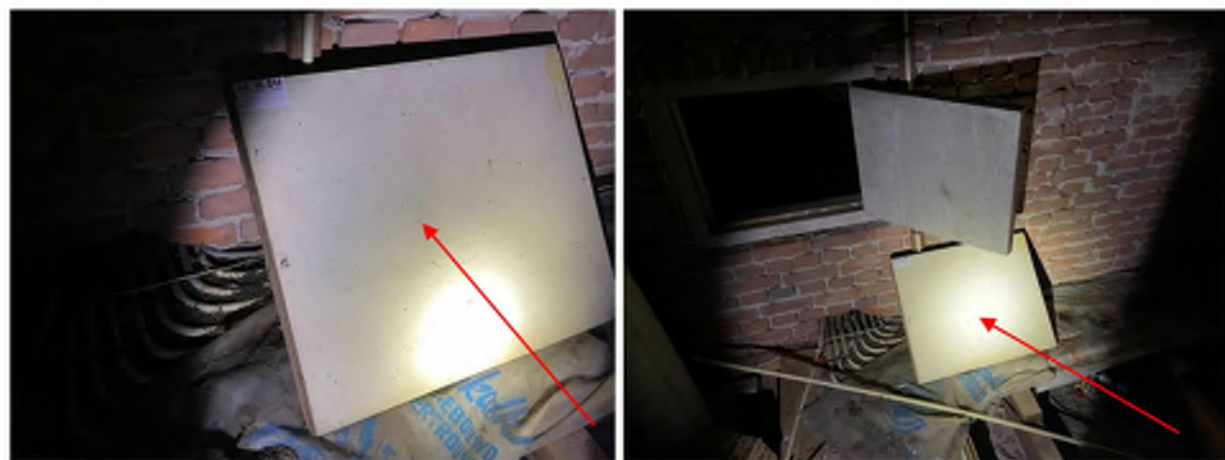
Bron 6: Asbesthoudend plaatmateriaal op de verdiepingsvloer van het schoolgebouw

Soort materiaal	Plaatmateriaal
Analysecertificaat	21-184845
Soort asbest en percentage	Chrysotiel 2-5%
Hechtgebondenheid / Risicoklasse	Hechtgebonden / Risicoklasse 1
Locatie	Op de verdiepingsvloer van het schoolgebouw (binnen)
Hoeveelheid	0,5m ²
Bevestiging	Los
Bereikbaarheid	<input type="checkbox"/> Goed <input checked="" type="checkbox"/> Matig <input type="checkbox"/> Slecht
Beschadiging	<input type="checkbox"/> Niet <input checked="" type="checkbox"/> Licht <input type="checkbox"/> Ernstig
Verwerking	<input checked="" type="checkbox"/> Niet <input type="checkbox"/> Licht <input type="checkbox"/> Ernstig
Monstername	M12
Methode van verwijdering	Afbakening/Markering RK1
Opmerkingen voor een veilige verwijdering (zie SMA-rt bijlagen in deze rapportage)	Zie opmerking*

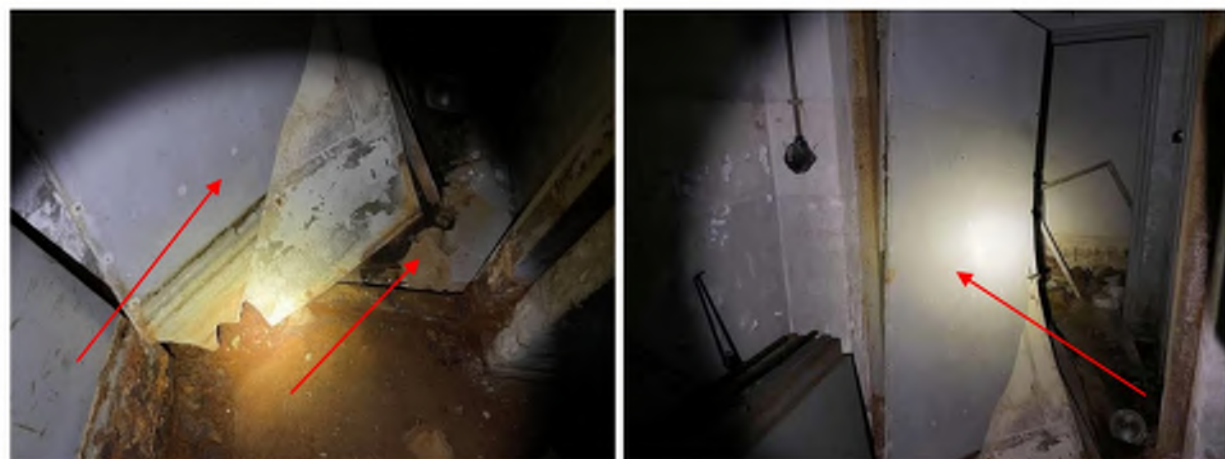
Bron 7: Asbesthoudend plaatmateriaal en plaatmateriaalrestanten op, voor en achter de deur in de kelder van het schoolgebouw

Soort materiaal	Plaatmateriaal en plaatmateriaalrestanten
Analysecertificaat	21-184845
Soort asbest en percentage	Chrysotiel 2-5%
Hechtgebondenheid / Risicoklasse	Hechtgebonden / Risicoklasse 2
Locatie	Op, voor en achter de deur in de kelder van het schoolgebouw (binnen)
Hoeveelheid	1,5m ²
Bevestiging	Los/geschroefd
Bereikbaarheid	<input type="checkbox"/> Goed <input checked="" type="checkbox"/> Matig <input type="checkbox"/> Slecht
Beschadiging	<input type="checkbox"/> Niet <input type="checkbox"/> Licht <input checked="" type="checkbox"/> Ernstig
Verwerking	<input checked="" type="checkbox"/> Niet <input type="checkbox"/> Licht <input type="checkbox"/> Ernstig
Monstername	Geen, visueel identiek aan M12
Methode van verwijdering	Containment RK2
Opmerkingen voor een veilige verwijdering	Zie aanbeveling*

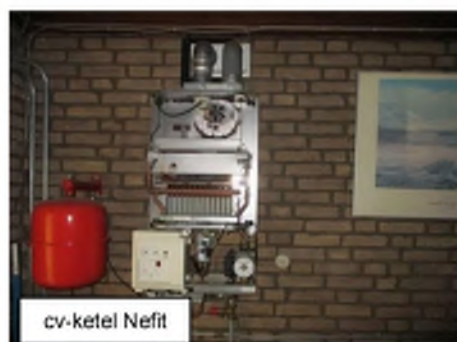
In een bijgebouw van de school werd een warmtebron aangetroffen. Dit toestel is getoetst op het 'Handboek Asbest' van Intechnum (2e herziene druk juli 2000) waaruit is gebleken dat er geen asbest in het toestel aanwezig is.

Soort warmtetoestel	Merk	Type	Bouwjaar	Locatie	Asbesthoudend
cv-ketel	Nefit	HR	n.v.t.	In het bijgebouw	Niet asbesthoudend

Niet asbesthoudende warmtetoestellen kunnen wel verwijderd worden, omdat hiervan is vastgesteld dat er geen asbest is gebruikt bij de fabricage.

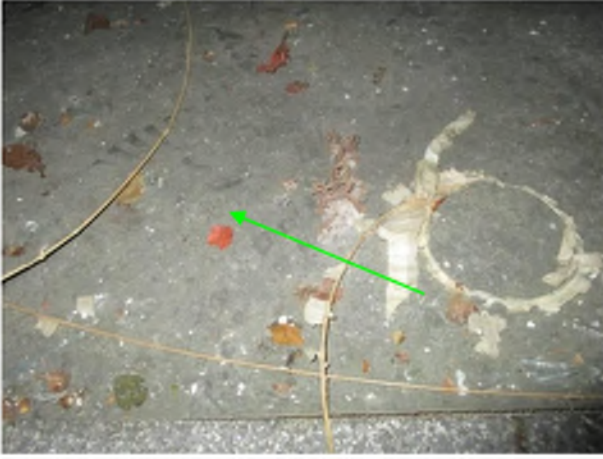
Visueel asbestvrij materiaal	Locatie

Materiaal: Marmoleum voerzeil
	Bevestiging: Gelijmd
	Plaats: In diverse lokalen van het schoolgebouw
	Opmerkingen: geen

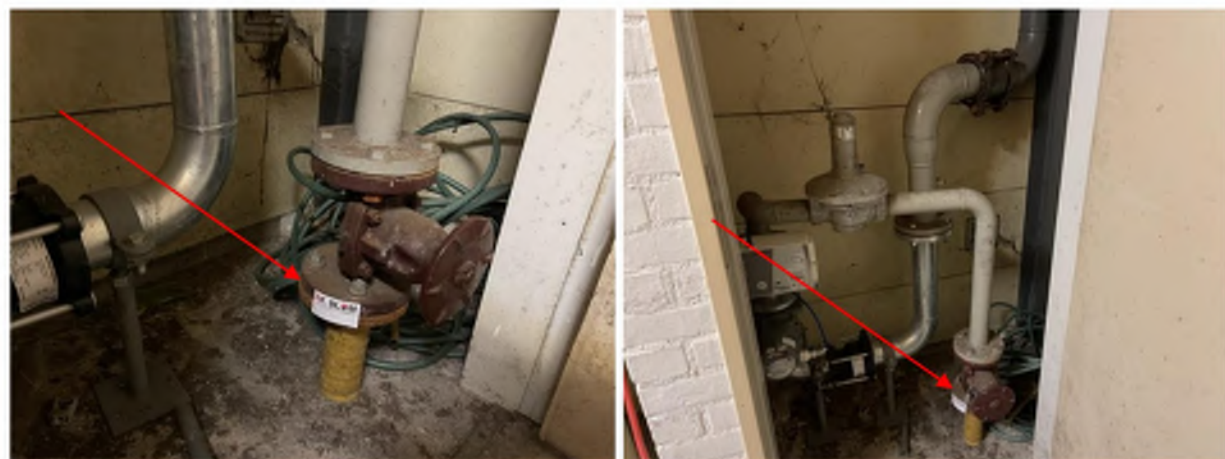
Bron 1: Asbesthoudende pakkingen tussen de flenzen in de gasruimte van het bedrijfspand

Soort materiaal	Pakkingen
Analysecertificaat	22-002441
Soort asbest en percentage	Chrysotiel 30-60%
Hechtgebondenheid / Risicoklasse	Niet Hechtgebonden / Risicoklasse 1 of 2
Locatie	Tussen de flenzen in de gasruimte van het bedrijfspand (binnen)
Hoeveelheid	6 stuks
Bevestiging	Geklemd
Bereikbaarheid	<input checked="" type="checkbox"/> Goed <input type="checkbox"/> Matig <input type="checkbox"/> Slecht
Beschadiging	<input checked="" type="checkbox"/> Niet <input type="checkbox"/> Licht <input type="checkbox"/> Ernstig
Verwerking	<input checked="" type="checkbox"/> Niet <input type="checkbox"/> Licht <input type="checkbox"/> Ernstig
Monstername	M1
Methode van verwijdering	Afbakening/Markering RK1 of Containment RK2
Opmerkingen voor een veilige verwijdering (zie SMA-rt bijlagen in deze rapportage)	Zie opmerking*

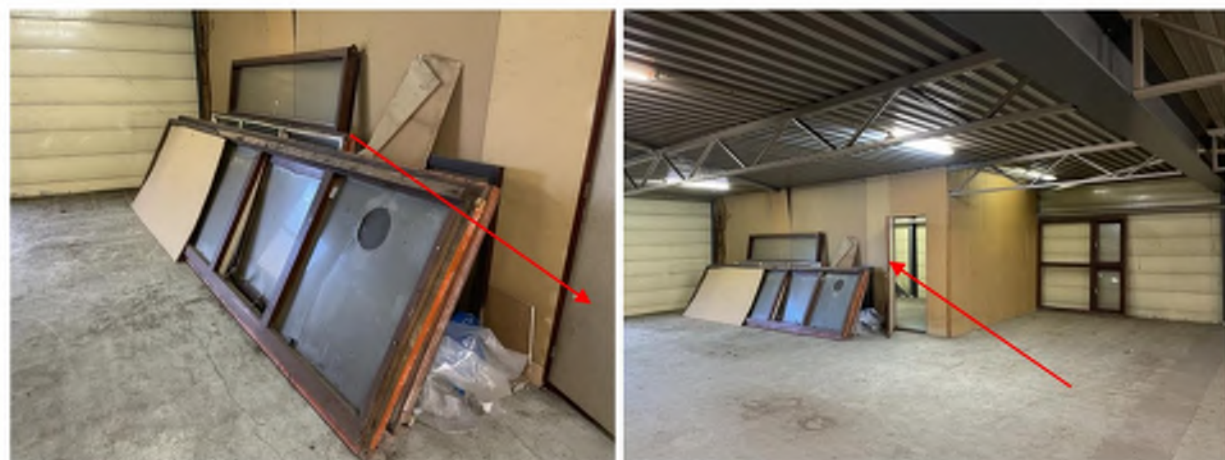
Bron 2: Asbesthoudend plaatmateriaal aan twee deuren in het bedrijfspan

Soort materiaal	Plaatmateriaal
Analysecertificaat	22-002444
Soort asbest en percentage	Chrysotiel 5-10%
Hechtgebondenheid / Risicoklasse	Hechtgebonden / Risicoklasse 1
Locatie	Aan twee deuren in het bedrijfspan (binnen)
Hoeveelheid	4m ² totaal van twee stuks deuren
Bevestiging	Gespijkerd (deur is bevestigd in scharnieren en kan in zijn geheel verwijderd worden)
Bereikbaarheid	<input checked="" type="checkbox"/> Goed <input type="checkbox"/> Matig <input type="checkbox"/> Slecht
Beschadiging	<input type="checkbox"/> Niet <input checked="" type="checkbox"/> Licht <input type="checkbox"/> Ernstig
Verwerking	<input checked="" type="checkbox"/> Niet <input type="checkbox"/> Licht <input type="checkbox"/> Ernstig
Monstername	M4
Methode van verwijdering	Afbakening/Markering RK1
Opmerkingen voor een veilige verwijdering (zie SMA-rt bijlagen in deze rapportage)	Zie opmerking*

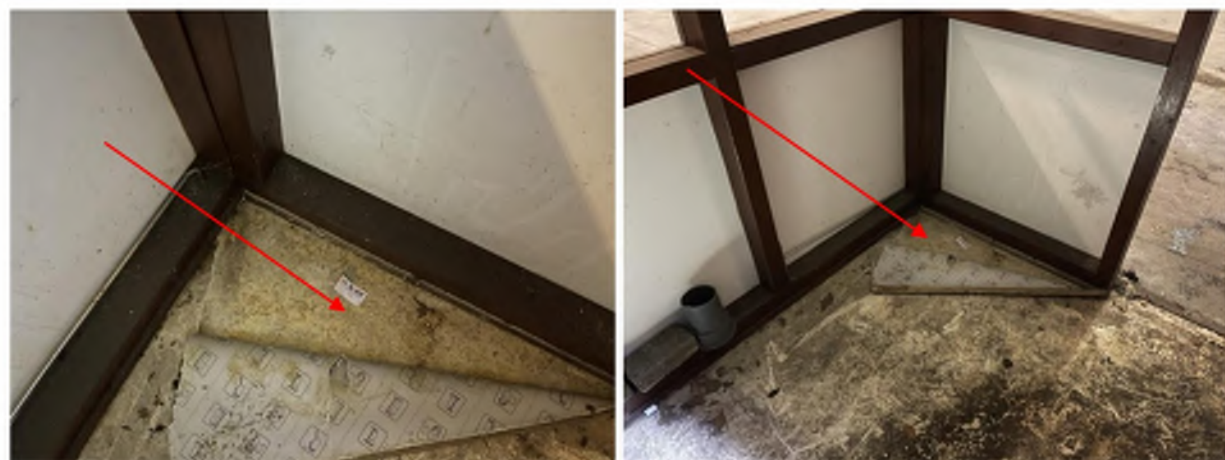
Bron 3: Asbesthoudend zeil op de vloer van ruimte 1 en 2 van het bedrijfspand

Soort materiaal	Zeil
Analysecertificaat	22-002445 en 22-002448
Soort asbest en percentage	Chrysotiel 10-15%
Hechtgebondenheid / Risicoklasse	Niet Hechtgebonden / Risicoklasse 2
Locatie	Op de vloer van ruimte 1 en 2 van het bedrijfspand (binnen)
Hoeveelheid	14,5m ² in ruimte 1 17,5m ² in ruimte 2 32m ² totaal
Bevestiging	Gelijmd
Bereikbaarheid	<input type="checkbox"/> Goed <input checked="" type="checkbox"/> Matig <input type="checkbox"/> Slecht
Beschadiging	<input type="checkbox"/> Niet <input checked="" type="checkbox"/> Licht <input type="checkbox"/> Ernstig
Verwerking	<input checked="" type="checkbox"/> Niet <input type="checkbox"/> Licht <input type="checkbox"/> Ernstig
Monstername	M5 en M8
Methode van verwijdering	Containment RK2
Opmerkingen voor een veilige verwijdering (zie SMA-rt bijlagen in deze rapportage)	n.v.t.

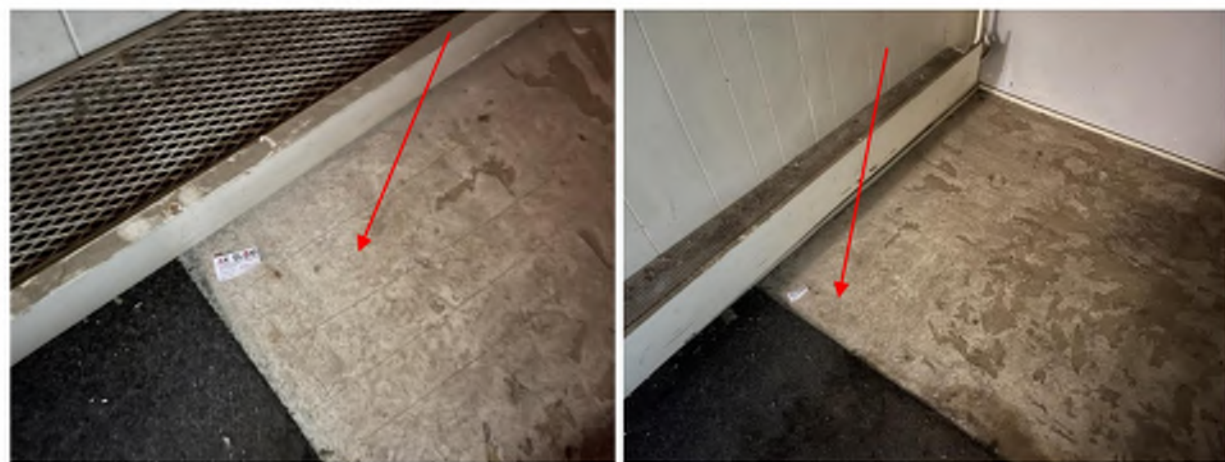
Bron 6: Asbesthoudende vloerzeilrestanten op de vloer van het voorste gedeelte van het bedrijfspand

Soort materiaal	Vloerzeilrestanten
Analysecertificaat	22-002452
Soort asbest en percentage	Chrysotiel 15-30%
Hechtgebondenheid / Risicoklasse	Niet Hechtgebonden / Risicoklasse 2
Locatie	Op de vloer van het voorste gedeelte van het bedrijfspand (binnen)
Hoeveelheid	9m ²
Bevestiging	Gelijmd
Bereikbaarheid	<input checked="" type="checkbox"/> Goed <input type="checkbox"/> Matig <input type="checkbox"/> Slecht
Beschadiging	<input type="checkbox"/> Niet <input type="checkbox"/> Licht <input checked="" type="checkbox"/> Ernstig
Verwerking	<input checked="" type="checkbox"/> Niet <input type="checkbox"/> Licht <input type="checkbox"/> Ernstig
Monstername	M12
Methode van verwijdering	Containment RK2
Opmerkingen voor een veilige verwijdering (zie SMA-rt bijlagen in deze rapportage)	Zie aanbeveling*

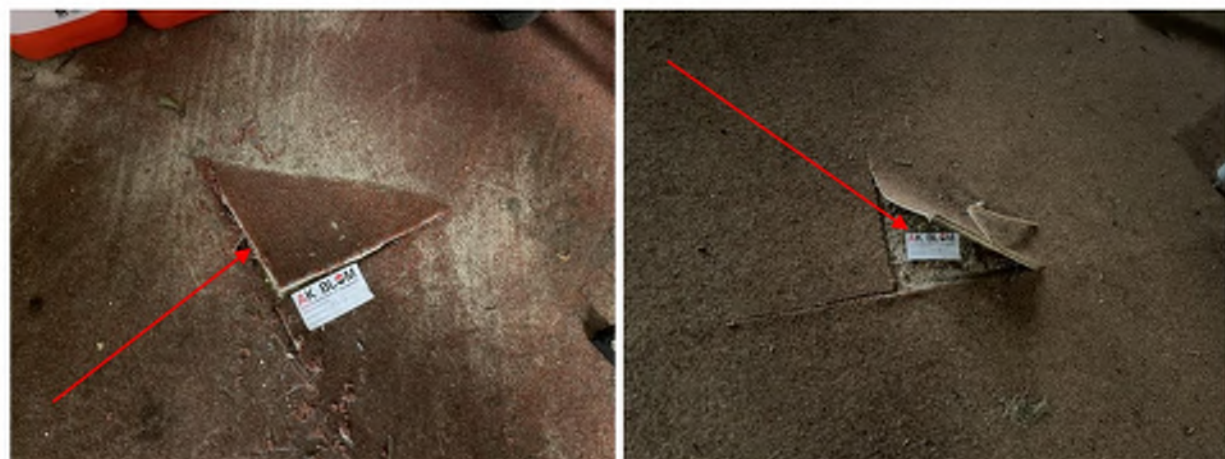
Bron 7: Asbesthoudend zeil onder de bestaande vloerbedekking op de vloer van het voorste gedeelte van het bedrijfspand

Soort materiaal	Zeil
Analysecertificaat	(M13) 22-003740 en (M16) 22-003743
Soort asbest en percentage	(M13) Chrysotiel 10-15% (M16) Chrysotiel 15-30%
Hechtgebondenheid / Risicoklasse	Niet Hechtgebonden / Risicoklasse 2
Locatie	Onder de bestaande vloerbedekking op de vloer van het voorste gedeelte van het bedrijfspand (binnen)
Hoeveelheid	213m ² totaal
Bevestiging	Gelijmd
Bereikbaarheid	<input type="checkbox"/> Goed <input checked="" type="checkbox"/> Matig <input type="checkbox"/> Slecht
Beschadiging	<input type="checkbox"/> Niet <input checked="" type="checkbox"/> Licht <input type="checkbox"/> Ernstig
Verwerking	<input checked="" type="checkbox"/> Niet <input type="checkbox"/> Licht <input type="checkbox"/> Ernstig
Monstername	M13 en M16
Methode van verwijdering	Containment RK2
Opmerkingen voor een veilige verwijdering (zie SMA-rt bijlagen in deze rapportage)	n.v.t.

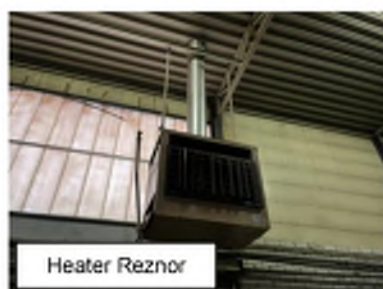
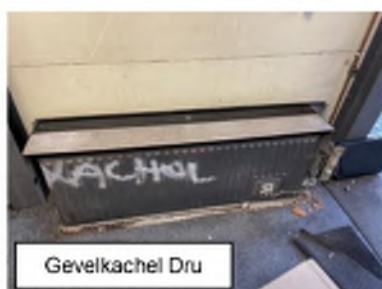
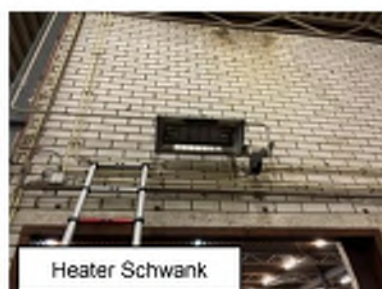
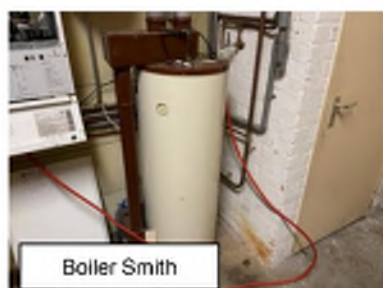
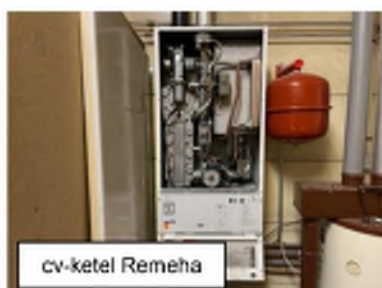
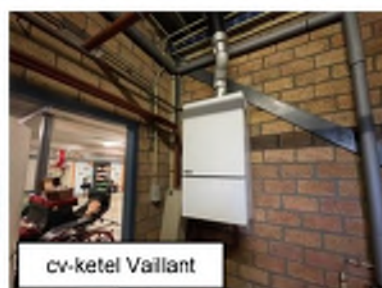
*Het asbesthoudend en asbestverdacht toestel is tevens weergegeven als **Bron 8**.

Soort warmtetoestel	Merk	Type	Bouwjaar	Locatie	Asbesthoudend
Heater 7x	Reznor	XA 300	1974	Aan het plafond	Onbekend*
Gevelkachel 1x	Dru	Onbekend	Onbekend	In het bedrijfspand	Onbekend*
Heater 2x	Schwank	BEA/603	1973	Aan het plafond	Onbekend*
GasBoiler 1x	Smith	NGT 155	1992	In het bedrijfspand	Onbekend*
cv-ketel	Remeha	HR	n.v.t.	In het bedrijfspand	Niet asbesthoudend
cv-ketel	Vaillant	HR	Na 1993	In het bedrijfspand	Niet asbesthoudend
cv-ketel	Nefit	HR	n.v.t.	In het bedrijfspand	Niet asbesthoudend

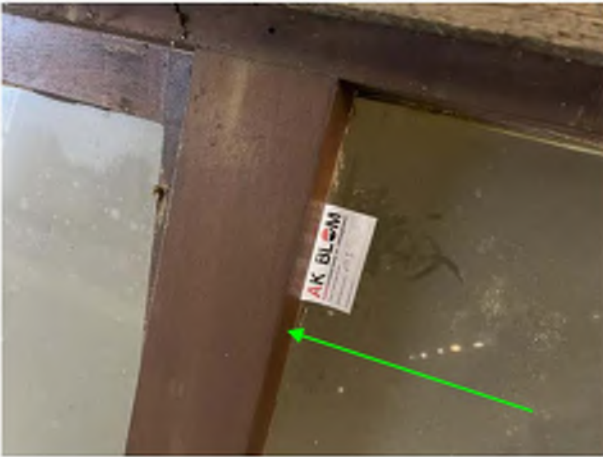
Asbestvrij monsternummer M1 en M2	Locatie

Materiaal: beglazingskit
	Bevestiging: gekit
	Plaats: Rond het glas van de kozijnen opgeslagen op de verdieping
	Opmerkingen: geen

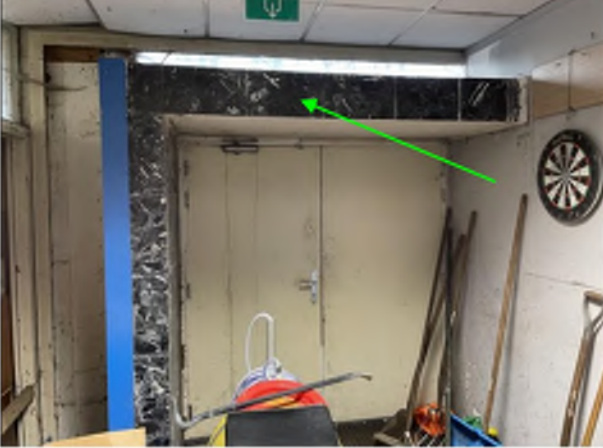
Asbestvrij monsternummer M15	Locatie

Materiaal: imitatiemarmar
	Bevestiging: In specie gezet
	Plaats: Nabij een toegangsdeur van het bedrijfspand
	Opmerkingen: geen

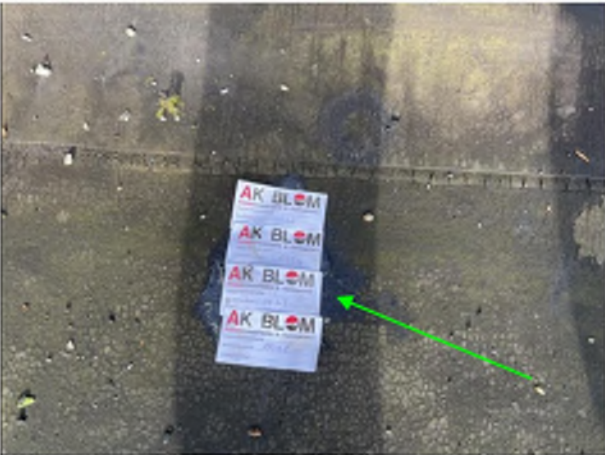
Asbestvrij monsternummer M23 t/m M26	Locatie

Materiaal: bitumen
	Bevestiging: gesmeerd
	Plaats: Op het dak van het bedrijfspand
	Opmerkingen: Het betreft hier de boven- en de onderlaag

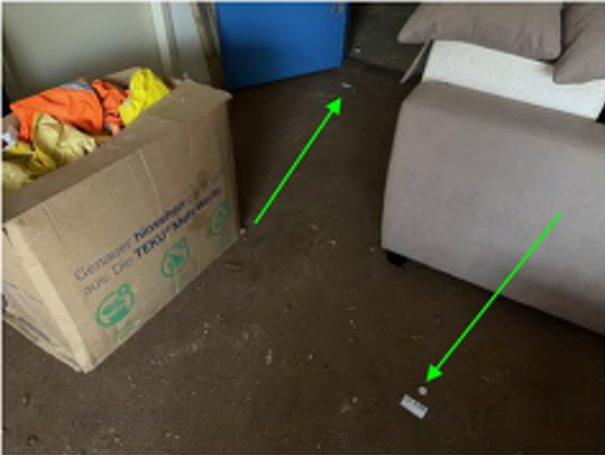
Asbestvrij monsternummer S1 t/m S4	Locatie

Materiaal: stof
	Bevestiging: Los
	Plaats: Op de vloer van de naastgelegen ruimte m.b.t. de zeilrestanten
	Opmerkingen: geen

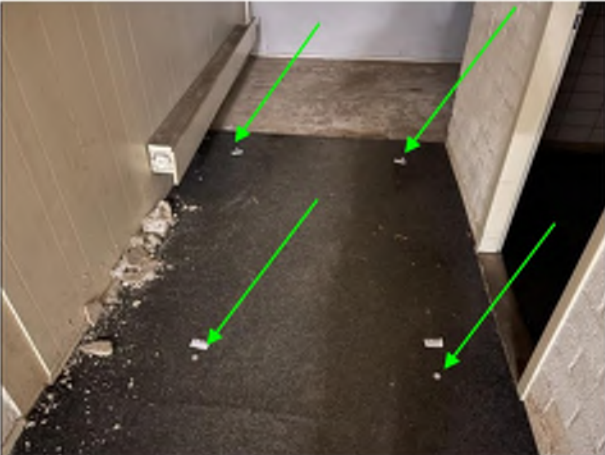
Asbestvrij monsternummer S5 t/m S8	Locatie

Materiaal: stof
	Bevestiging: Los
	Plaats: Op de vloer van de naastgelegen ruimte m.b.t. de zeilrestanten
	Opmerkingen: geen

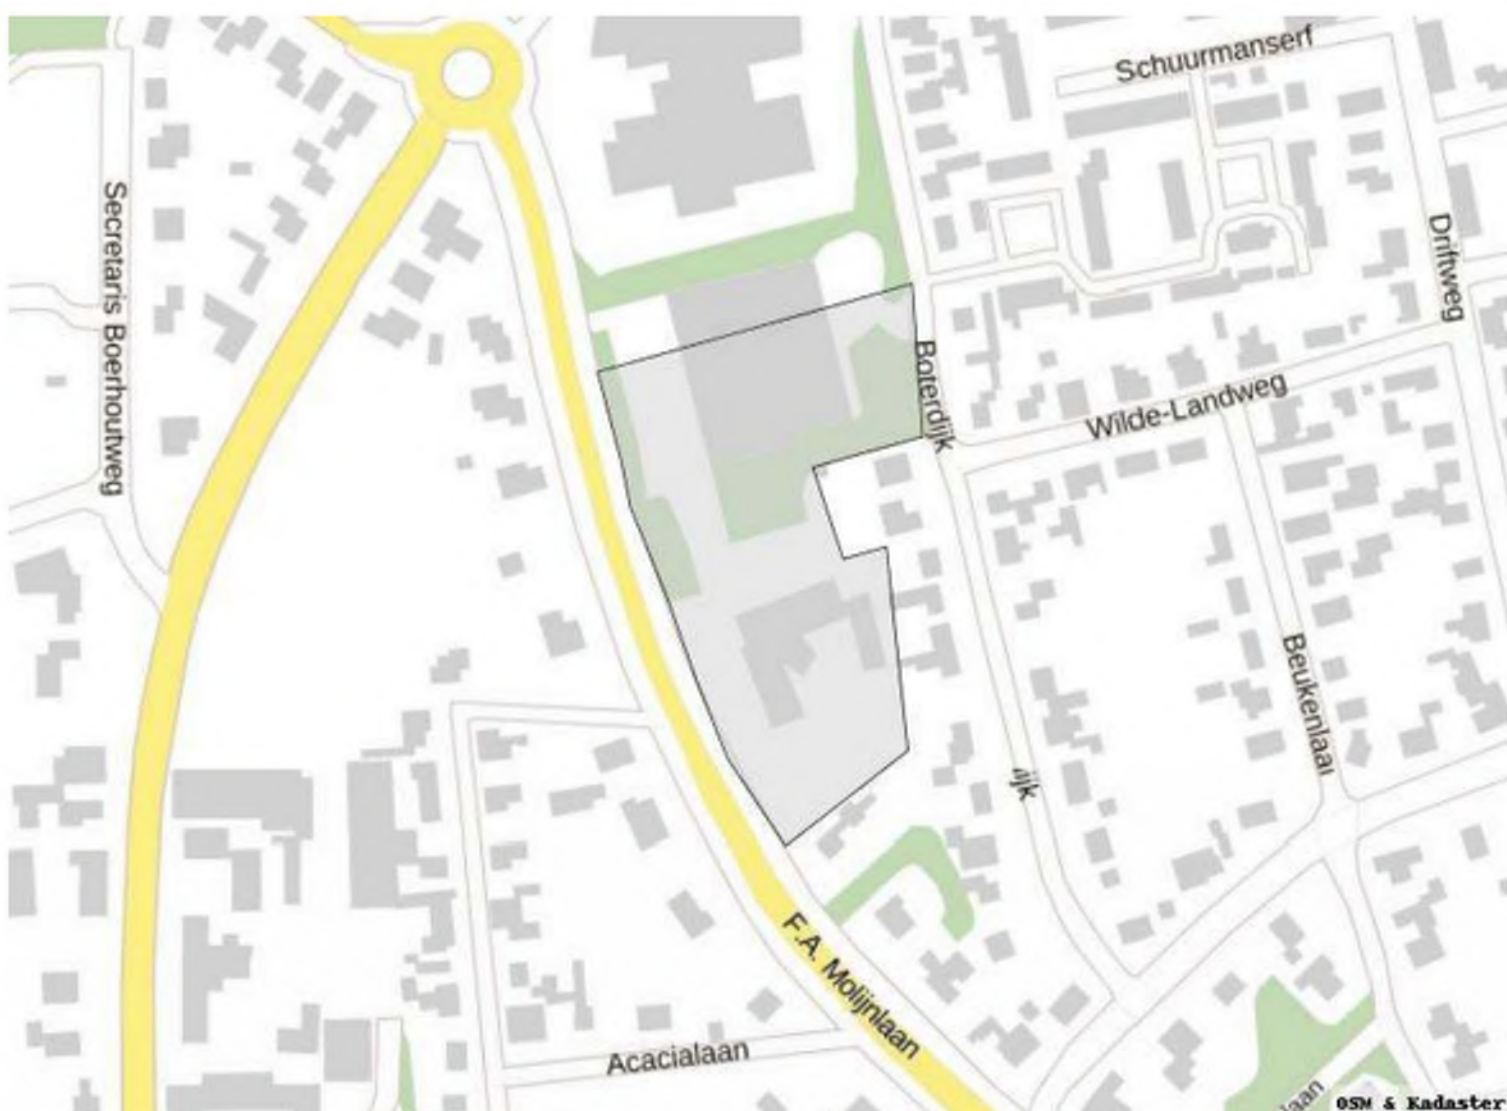
Binnen het plangebied liggen een of meerdere belangrijke oppervlaktewateren, waterkeringen of gebieden die zijn aangewezen voor regionale waterberging. Dit betekent dat mogelijk daarmee primaire waterbelangen worden geraakt.

In het specifieke geval van het plan "Veluwstaete Molijnlaan" gaat het om de belangen:

Over de hierboven genoemde primaire belangen wil het waterschap graag in gesprek met de initiatiefnemer van het plan. Omdat er meer dan 1500 m² toename van verhard oppervlak wordt gerealiseerd is ook het realiseren van waterberging een agendapunt. Binnen 2 weken wordt u benaderd voor het plannen van een overleg.

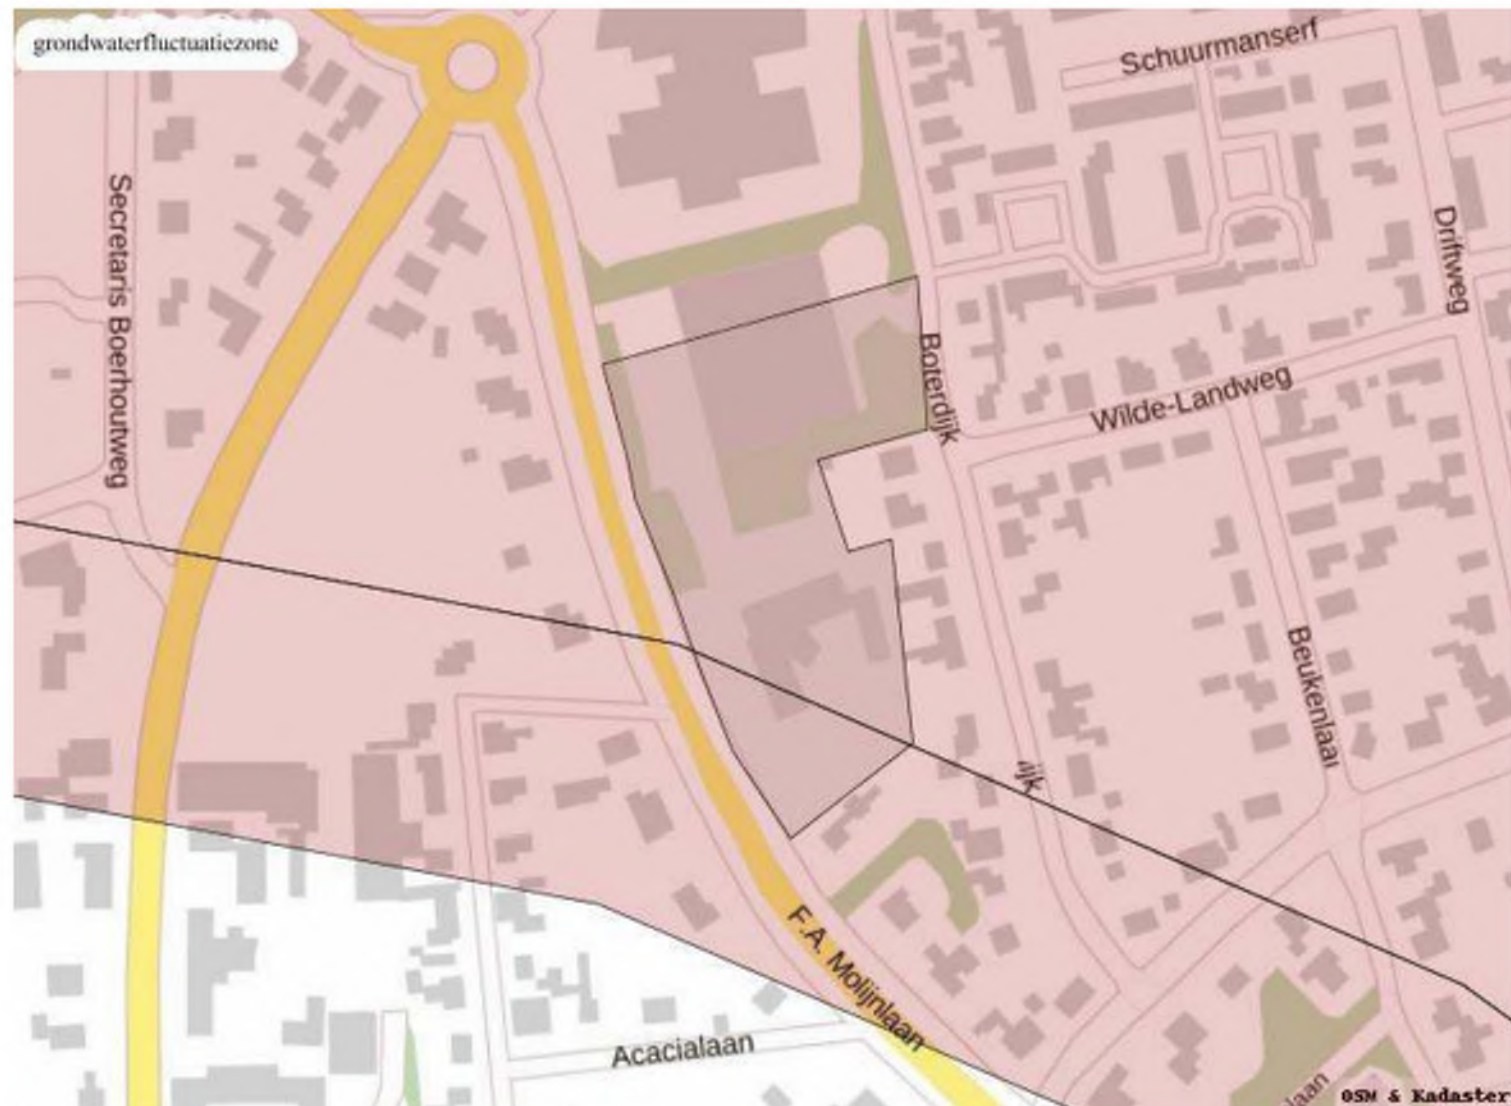
Grondwaterfluctuatietone

Het plangebied ligt in de grondwaterfluctuatietone, zoals die door de Provincie Gelderland is bepaald. Dit is een zone langs de flanken van het Veluwe-massief, waar de grondwaterstanden naar verwachting op termijn zullen stijgen. Afhankelijk van de verwachte stijging kan het raadzaam zijn daar nu rekening mee te houden, om toekomstig grondwateroverlast te voorkomen. Meer informatie over de grondwaterfluctuatietone kunt u vinden op de website van de Provincie Gelderland.

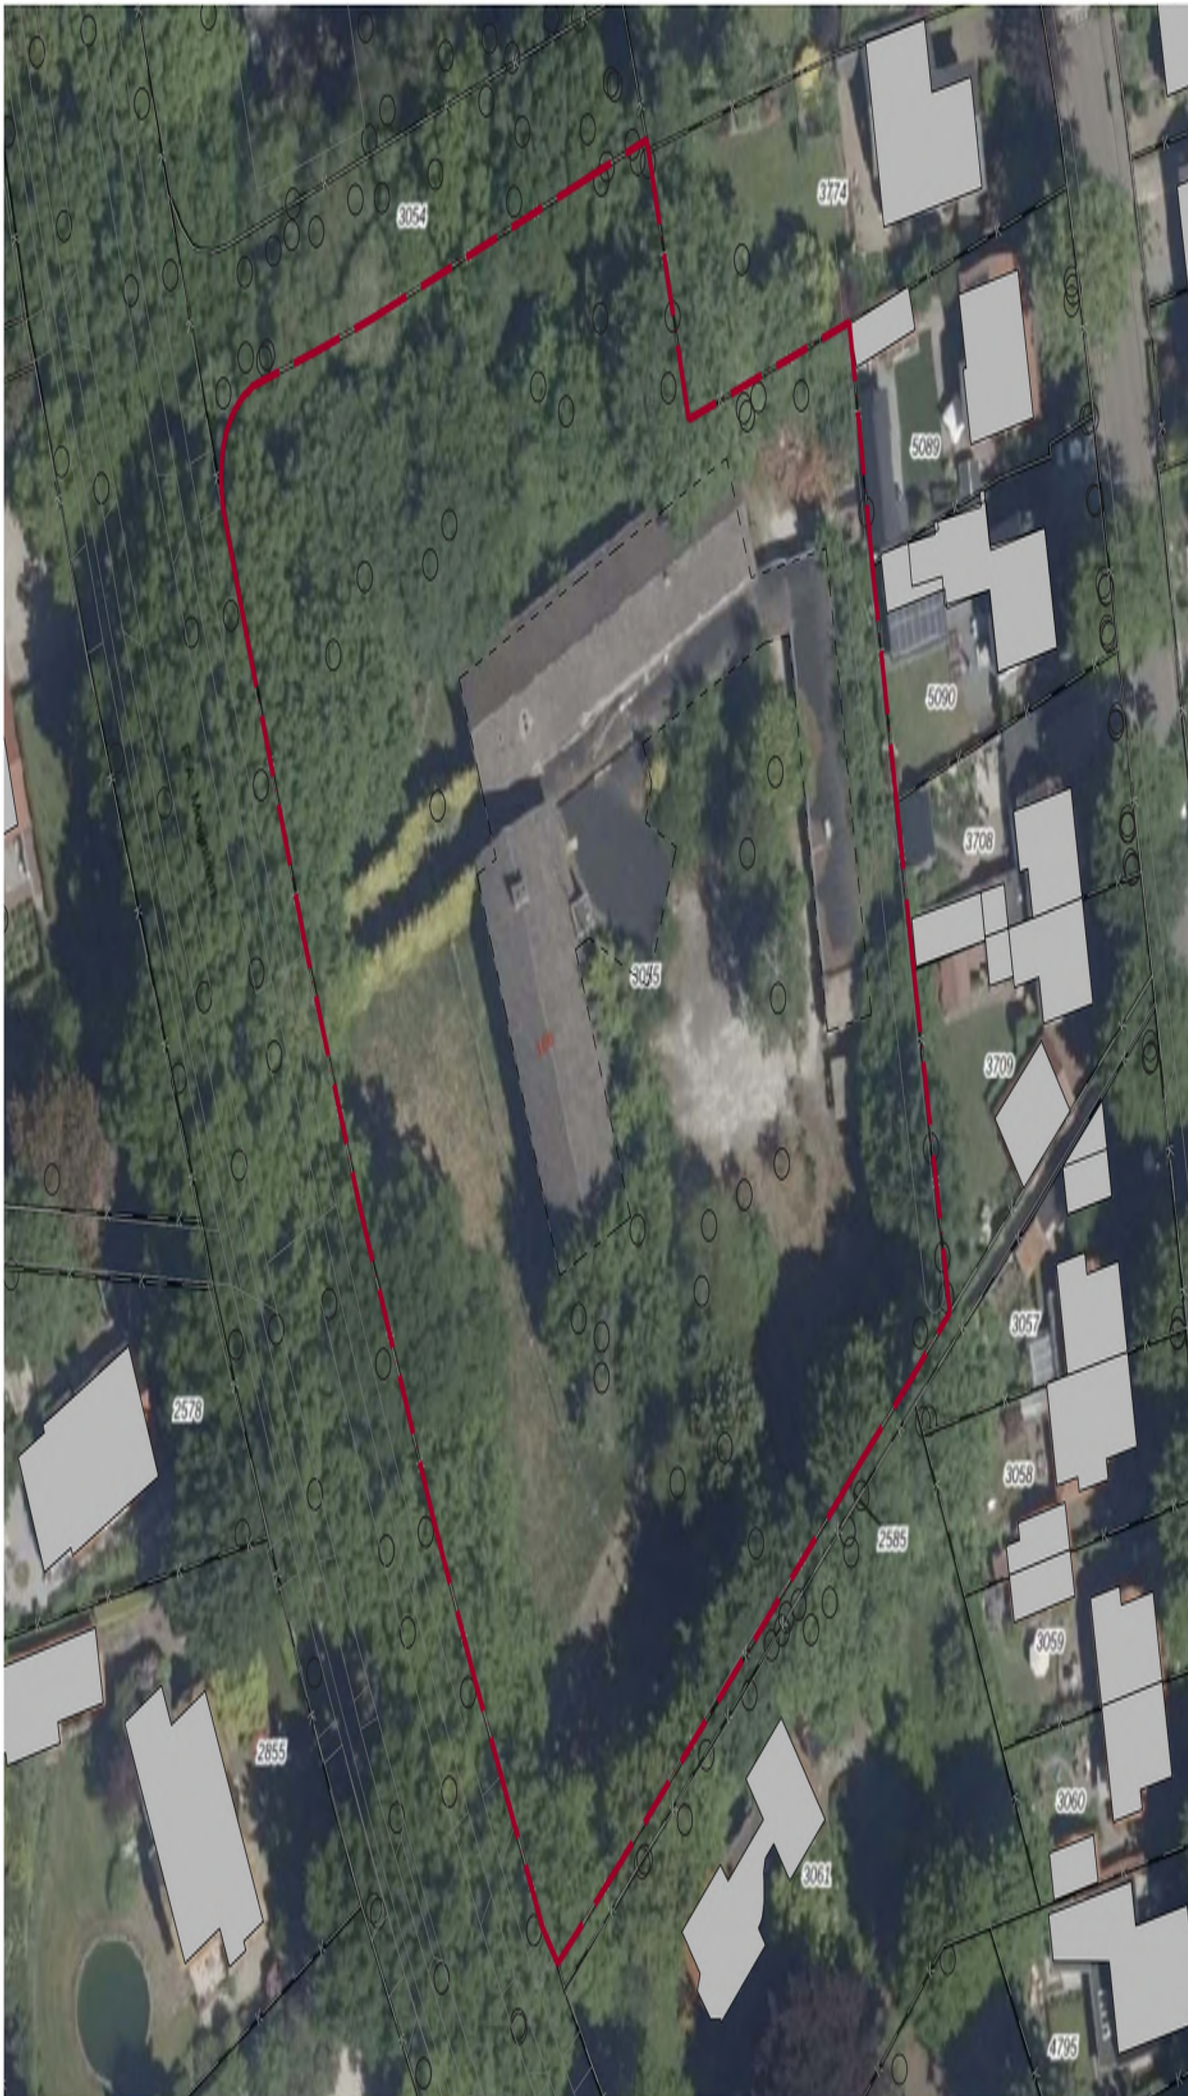
Plangebied

Zoveel mogelijk bestaande volwassen bomen blijven behouden. Rondom het gebouw komt gazon met daarin ovale vaste planten vakken. Deze borders bestaande uit verschillende soorten bloeirijke vaste planten die het gehele jaar door een aantrekkelijk beeld geeft. De hoogte van deze vaste planten vakken varieert tussen de 50 en 120 cm. Op specifieke plekken binnen de borders komen groepen van opgaande Rododendrons. Deze groenblijvende heesters zijn vaak terug te zien op landgoederen en buitenplaatsen en geven door de uitbundige bloei een prachtig beeld. Er is hierbij rekening gehouden met zichtassen over het terrein en privacy van toekomstige bewoners.

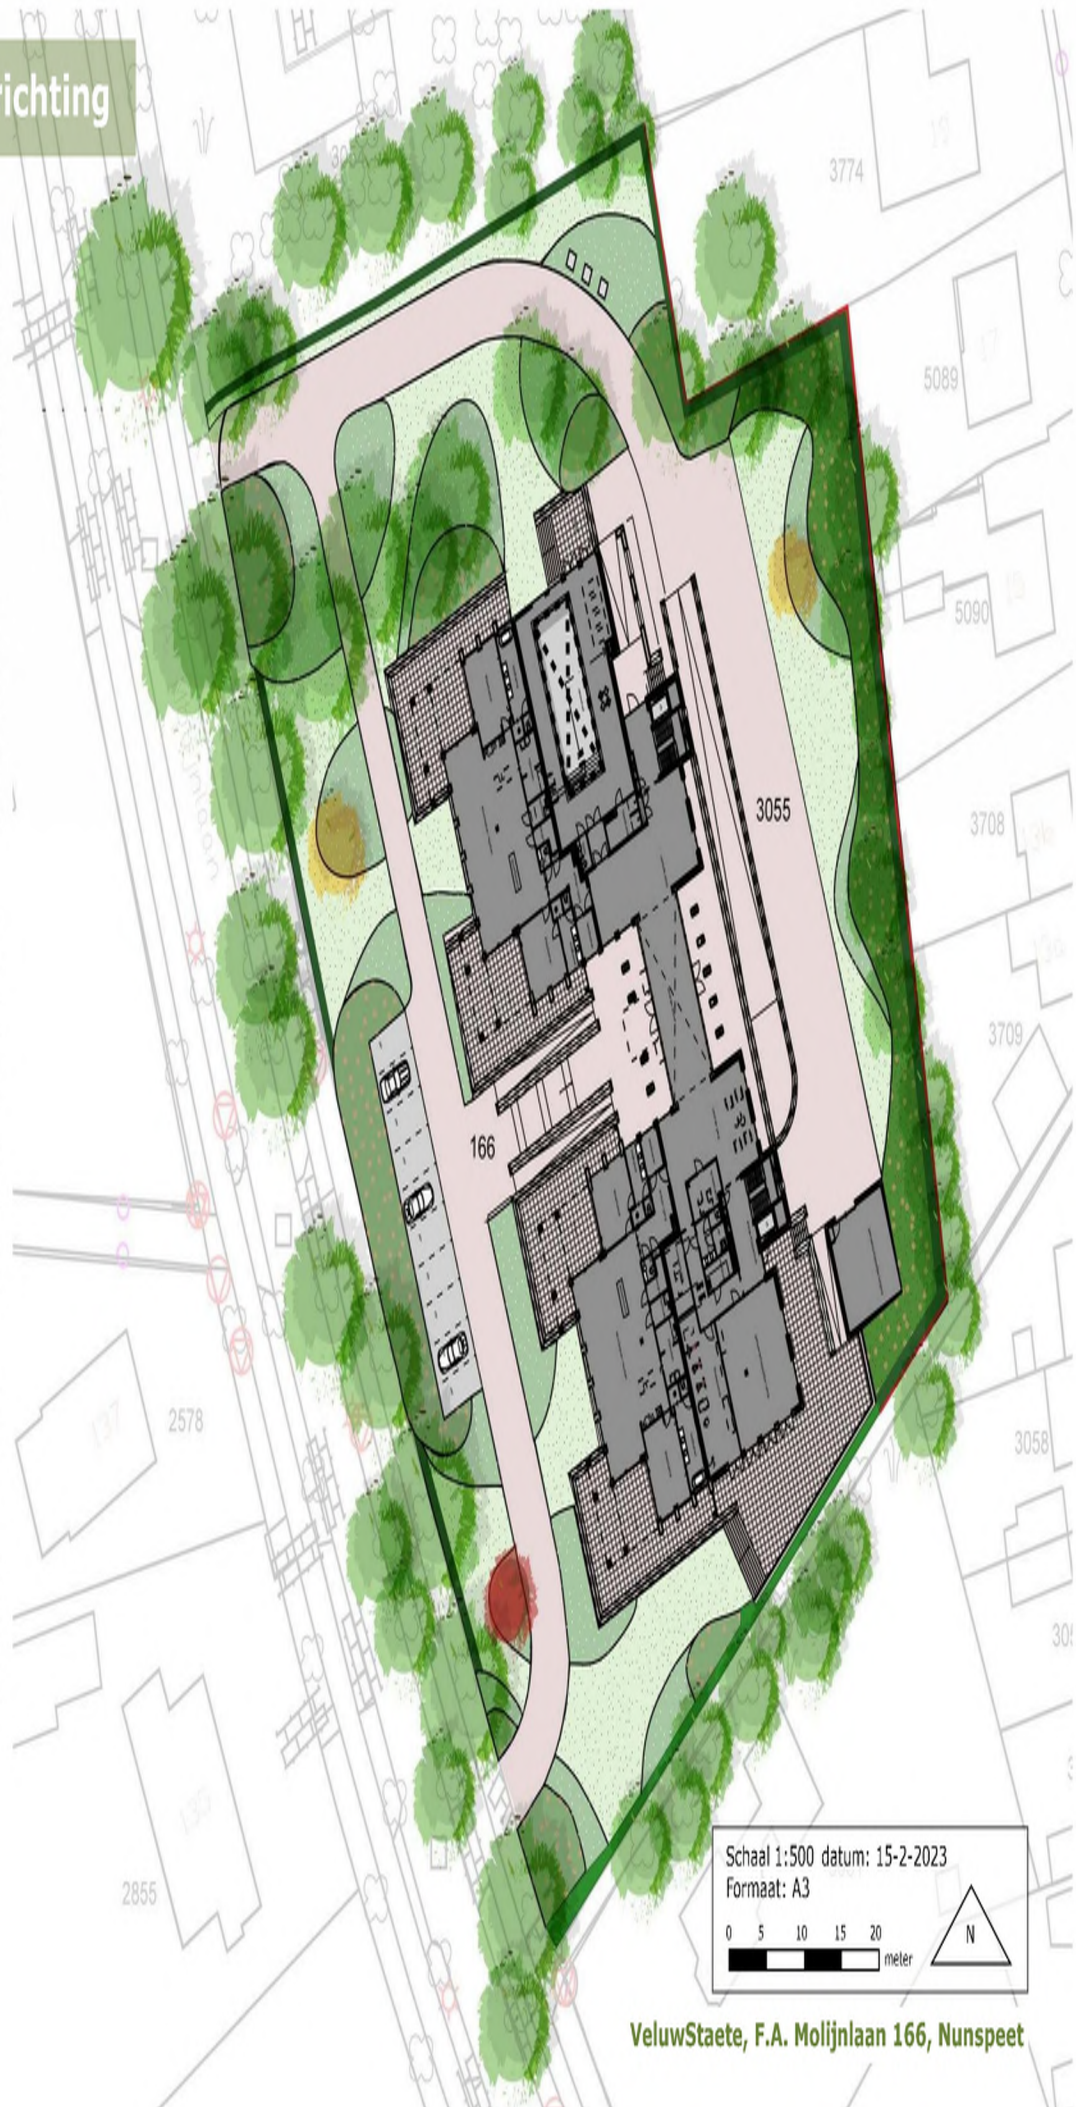
VeluwStaete - plantenborders

Vuilcontainers opgenomen
binnen vaste plantenborder

Vaste planten
border

Rododendrons
ca. 1,65 meter hoog

Parkeren achter opgaande heesters
met behoud van doorzicht richting
entree gebouw

Lage haag aan
de voorzijde

Houten schutting

Opgaande heesters
In groepjes van dezelfde soort bij elkaar;
Rododendrons, Hulst, Liguster, Taxus

Bestaande haag
robuuste afscheiding
met fietspad 'het paadje'

Aan de voorzijde van het gebouw zorgt een rand van Rododendrons ervoor dat de auto's iets aan het zicht worden onttrokken vanaf de openbare weg. Langs de buitenranden van het perceel komt een streekeigen haag.

De borderranden krijgen een cortenstaal kantopsluiting. Naast duurzaamheid, heeft cortenstaal een warme uitstraling wat mooi in contrast staat met de bloemen in de vakken en het omliggende gazon. Langs de oprit komen twee nieuwe solitaire meerstammige bomen. Deze bomen vormen echte eyecatchers binnen het terrein door de groeiwijze, kleur van het blad en bloei.
