Van: [redacted] <[redacted]@slaavanasselt.nl>
Verzonden: 15-02-2023 13:45
Aan: [redacted] <[redacted]@nunspeet.nl>
CC: [redacted] <[redacted]@nunspeet.nl>,
[redacted] (info@[redacted].com) <[redacted] (info@[redacted].com)>
Onderwerp: definitief terrein ontwerp Molijnlaan

Dag [redacted]
Hierbij het aangepaste groen plan voor de appartementen aan de Molijnlaan.
Pagina 11 en 17 zijn gewijzigd.
Groet,

F.A. Molijnlaan 166-172

Stas + van Asselt architecten BNA
 Veldhuysen
 Nieuwbouw appartementen aan de F.A. Molijntaan 166 te Nunspeet

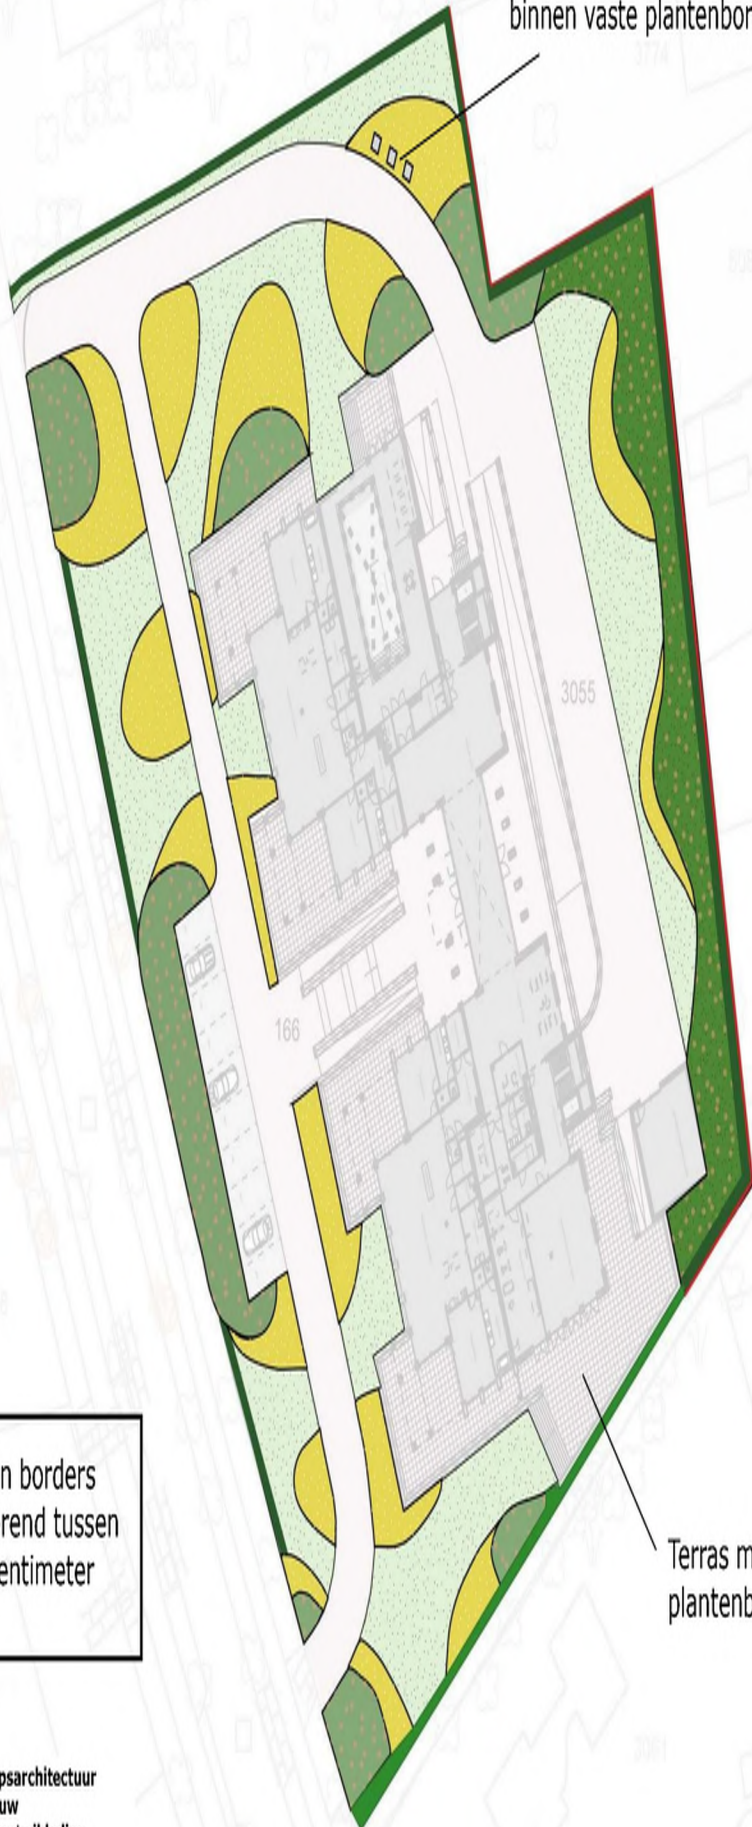
VeluwStaete - vaste planten borders

Vuilcontainers opgenomen
binnen vaste plantenborder

Vaste planten borders
hoogte variërend tussen
de 50-120 centimeter

Terras met
plantenbakken

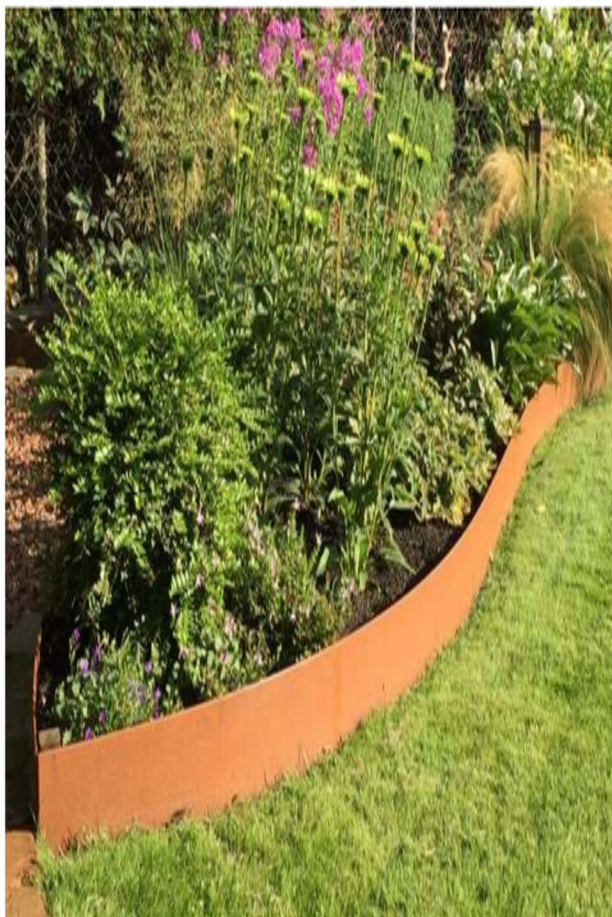
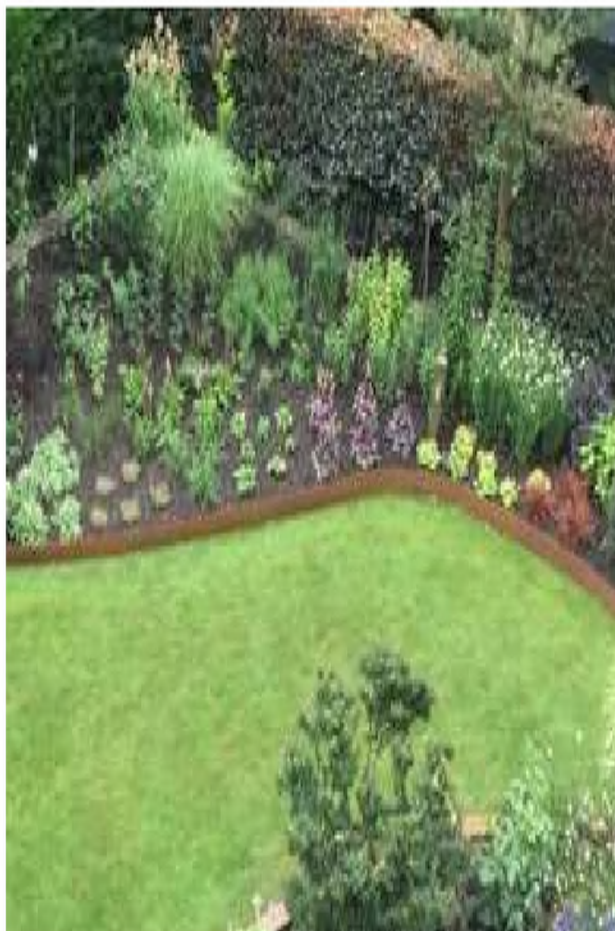
VeluwStaete - vaste planten borders

Cortenstaal kantopsluiting/borderrand 20 cm hoog

Cortenstaal kantopsluiting/borderrand zorgen voor een strak aangelegde tuin. Werk uw gazon, bloemenperk, border of pad netjes af met een rechte, gezette of geplette kantopsluiting/borderrand. Ook makkelijk bij te houden met een robotmaaier. Cortenstaal heeft een lange levensduur, waardoor u verzekerd bent van duurzaam materiaal in uw tuin. Naast duurzaamheid, heeft Cortenstaal een warme roestkleurige uitstraling wat mooi in contrast staat met bloemen of gras.

De borderranden krijgen een cortenstaal kantopsluiting. Naast duurzaamheid, heeft cortenstaal een warme uitstraling wat mooi in contrast staat met de bloemen in de vakken en het omliggende gazon. Langs de oprit komen twee nieuwe solitaire meerstammige bomen. Deze bomen vormen echte eyecatchers binnen het terrein door de groeiwijze, kleur van het blad en bloei.

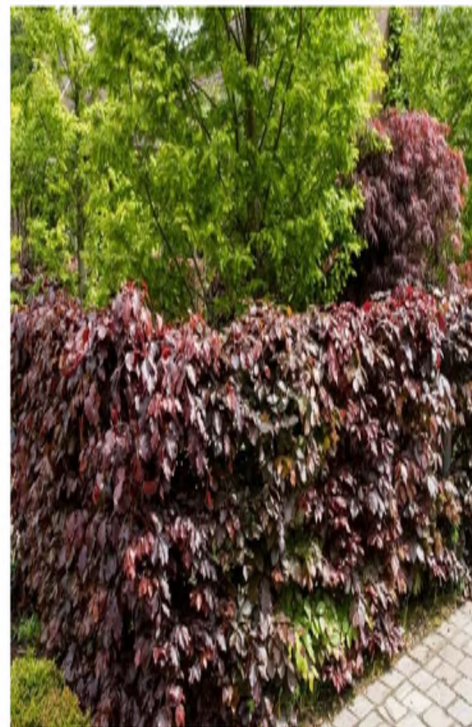
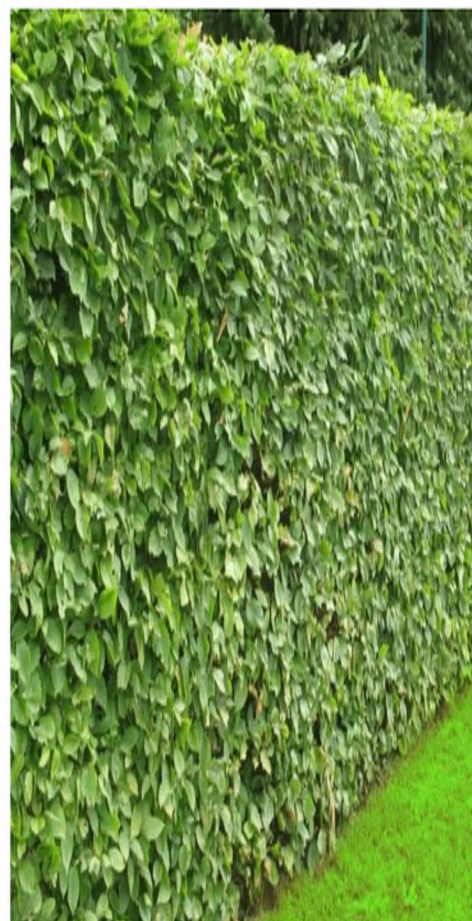
VeluwStaete - hagen

Zijkant:
Beuken haag groen
(*Fagus sylvatica*)

180 cm

Achterkant:
Schutting groen

Voorzijde:
Beuken haag rood
(*Fagus sylvatica* 'Atropunicea')

100 cm

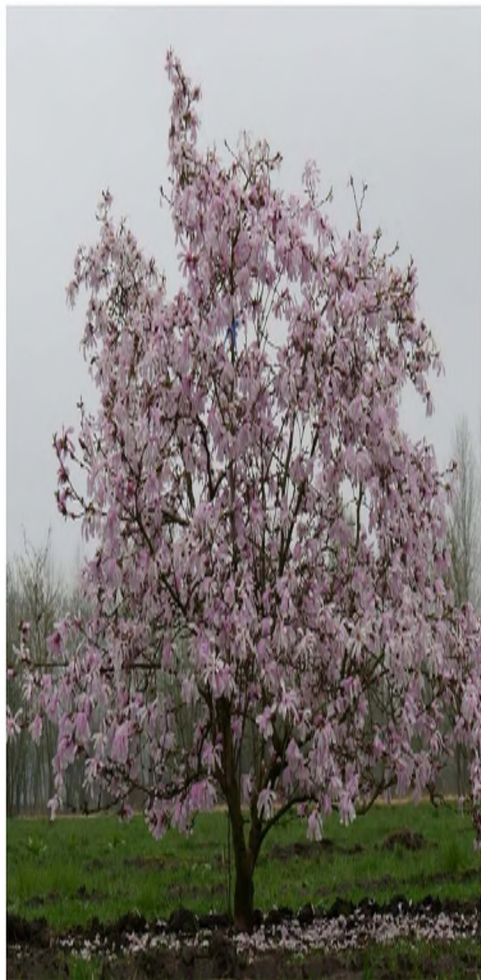
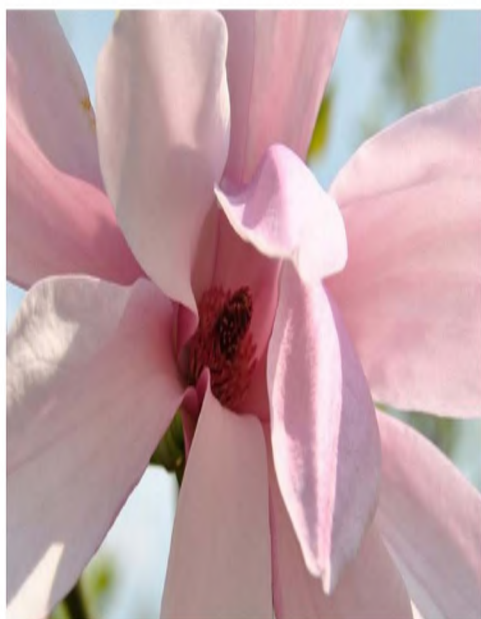
Magnolia (Beverboom), een prachtige voorjaarsbloei
3-5 m. hoog

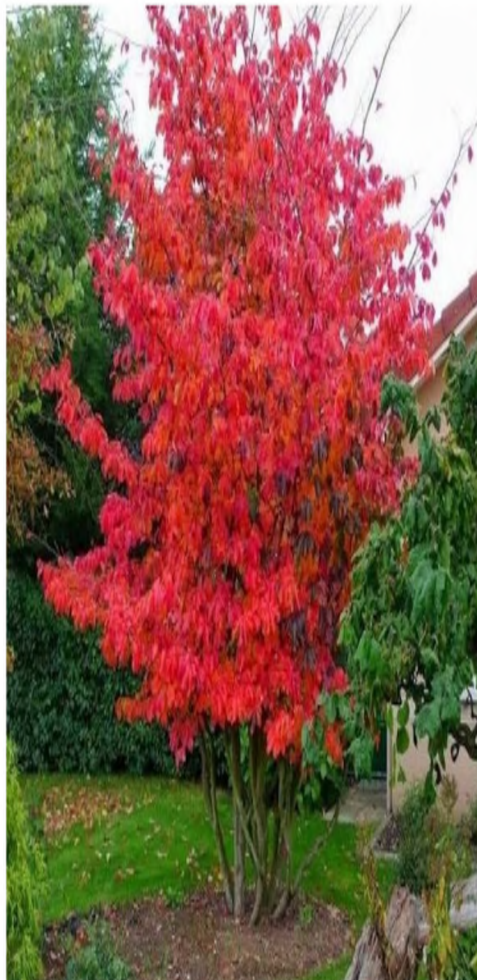
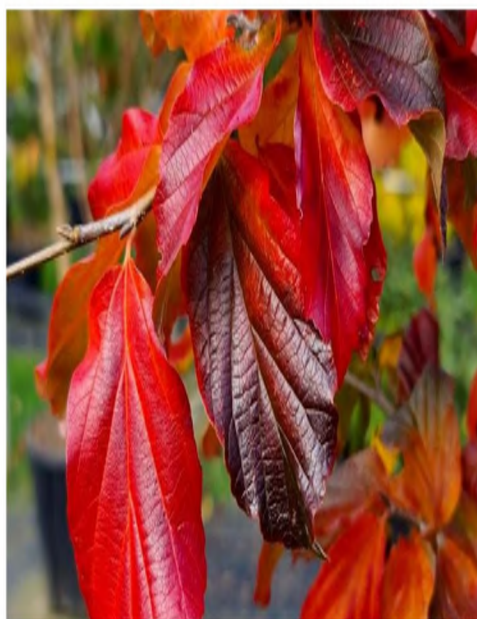
Parrotia persica, meerstammig (Perzich ijzerhout)
3-5 m. hoog

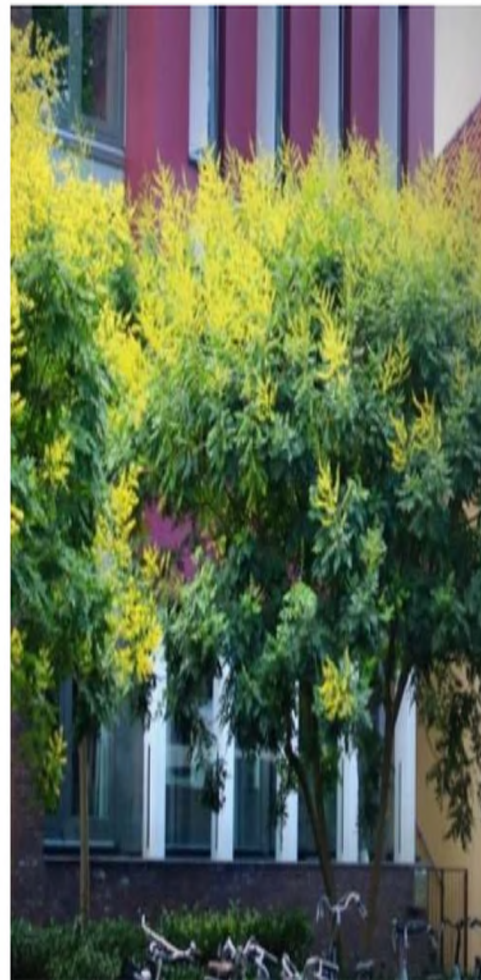
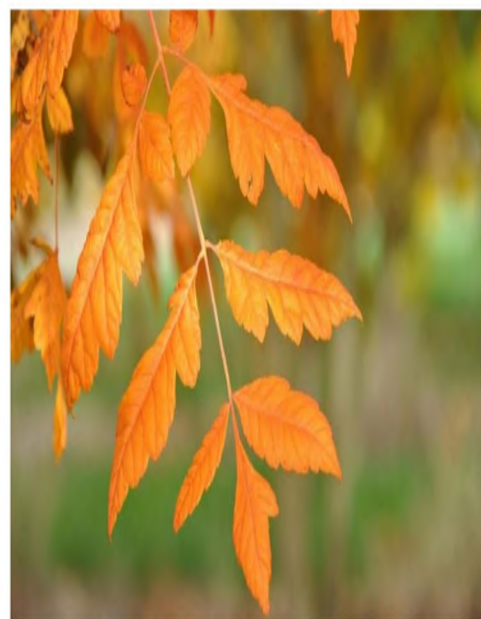
Koelreuteria paniculata, meerstammig (Chinese vernisboom)
5 m. hoog

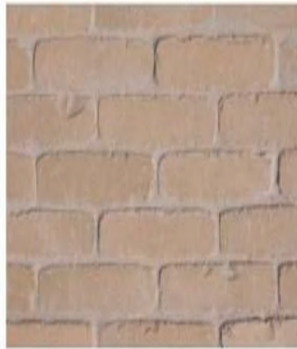
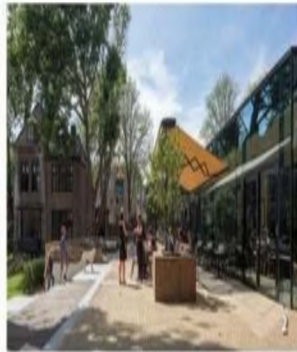
Optie Gele getrommelde onbezande kleiklinker 'Ancienne-Belgique-gamma';

Gele getrommelde onbezande kleiklinker

Deze gele variant uit ons Ancienne-Belgique-gamma is vervaardigd volgens ons Hand-Made principe. Hierdoor krijgt deze onbezande klinker een natuurlijke kleurnuance. In combinatie met zijn getrommelde afwerking geeft dit een zeer authentiek resultaat.

Bronsgeel • Jaune bronze •
Bronze Yellow • Bronzegelb
ca. 186 x 44 x 90 mm

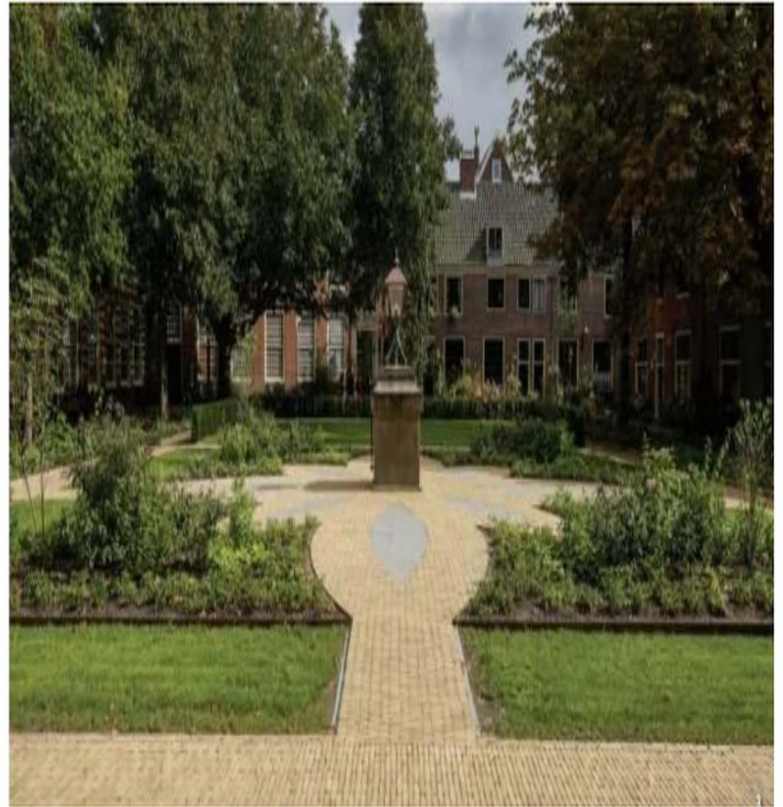
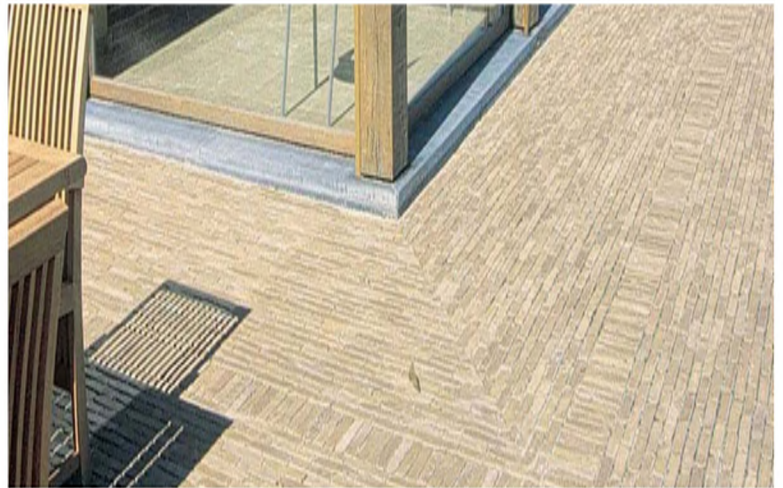
Optie 'grindpave';

dit is asfalt met een dichte bovenlaag van steenslag (ligt dus niet los), zodat er geen steentjes onder de schoenen mee naar binnen worden genomen wat kan zorgen voor beschadigingen.
