Onderwerp: **verkennend milieukundig bodemonderzoek en
verkennend onderzoek asbest in puin
Grote Bunteweg 11 te Nunspeet**

Projectnummer: **21-M10170**

Opdrachtgever: **Landgoed de Grote Bunte BV**

MEMO – onderbouwing te kappen bomen – Landgoed de Grote Bunte

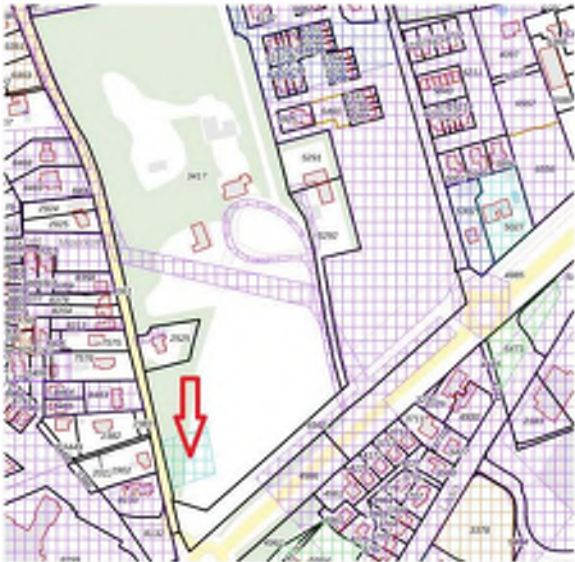
<p><i>figuur 1: situering aangeven ondergrondse brandstoftank</i></p> <p>Er is geen andere informatie omtrent de eventuele aanwezigheid of voormalige aanwezigheid van boven- of ondergrondse brandstoftanks op de onderzoekslocatie.</p> <p>Er bestaat altijd de mogelijkheid dat boven- en ondergrondse brandstoftanks in het verleden geplaatst zijn zonder melding, de aanwezigheid van dergelijke tanks blijkt niet uit de verkregen informatie.</p>

Aanwezigheid brandstoftanks	<p>Op de locatie Grote Bunteweg 11 wordt melding gemaakt van een propaangasinstallatie.</p> <p>Op Bodemloket.nl wordt t.p.v. de zuidwesthoek van de locatie melding gemaakt van een ondergrondse brandstoftank. De vermelding staat geregistreerd als Molenweg 6 F.E. Ommen. Vermoedelijk is deze melding niet correct aangegeven. Uit informatie van de gemeente en provincie wordt geen melding gemaakt van onder- of bovengrondse brandstoftanks op de locatie.</p>

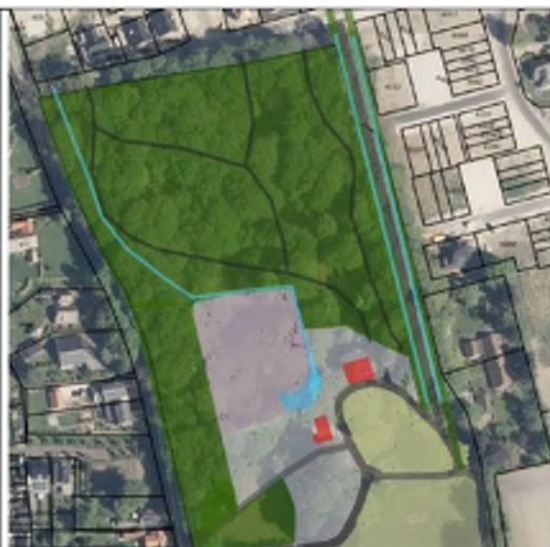
figuur 3: situering van de beek en de vijver

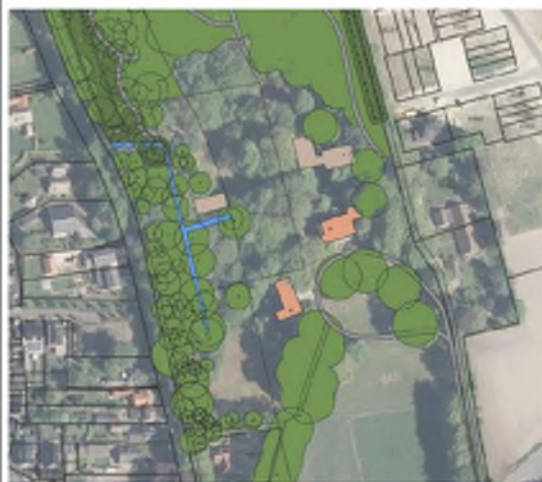
figuur 4: situering van de beek

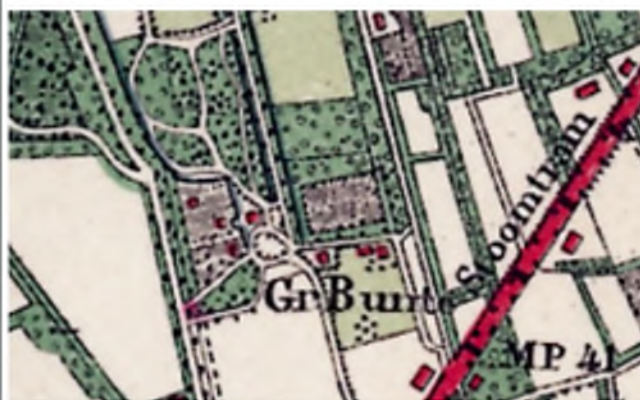
figuur 5: situatie 1920

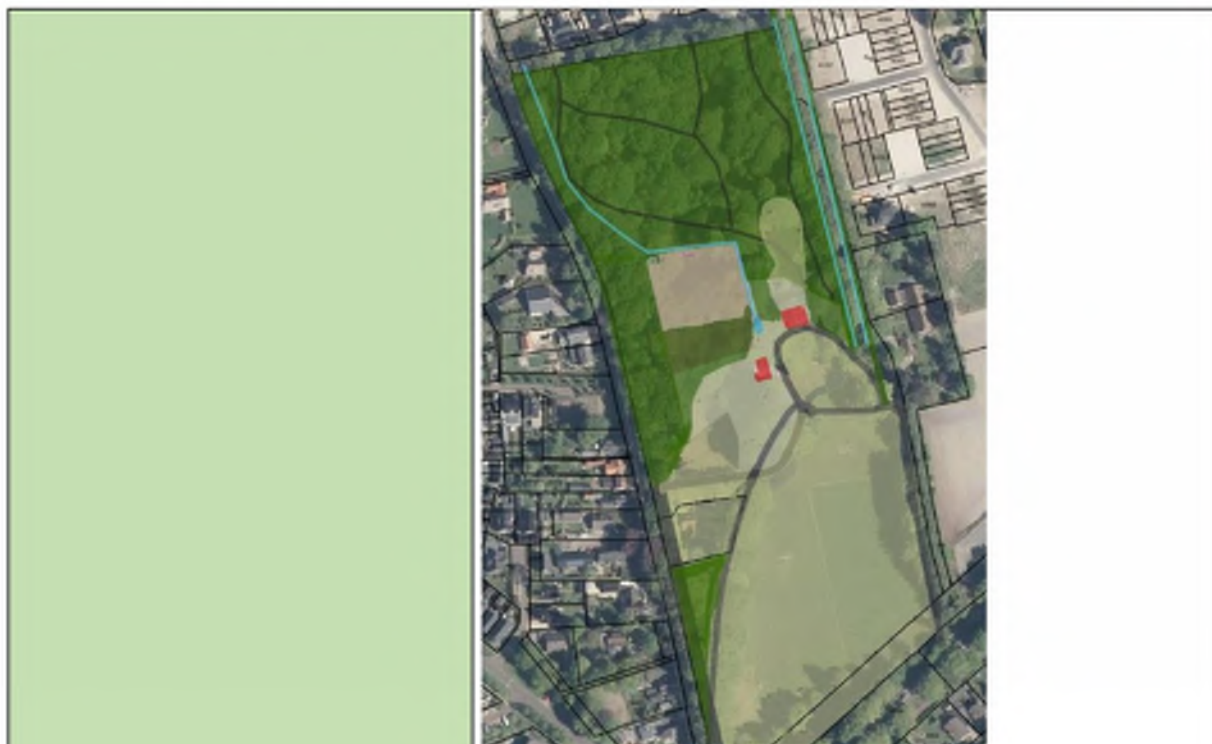
figuur 6: situering paden in het verleden

De paden aan de westzijde van de locatie zijn niet meer aanwezig. De laan aan de oostzijde is niet meer als zodanig te herkennen.

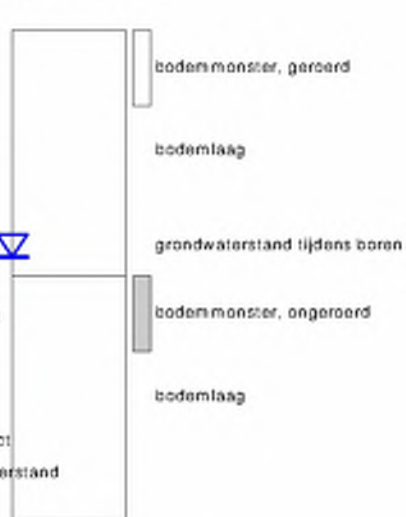
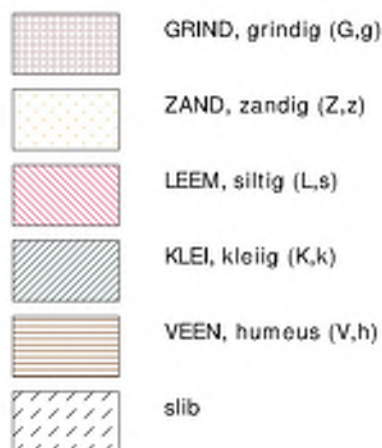
bodemprofielen **BIJLAGE 3: PROFIELEN**

onderzoek **Grote Bunteweg 11 te Nunspeet**
projectcode **21-M10170**
getekend conform **NEN 5104**

links = cm - maaiveld
rechts = cm + NAP

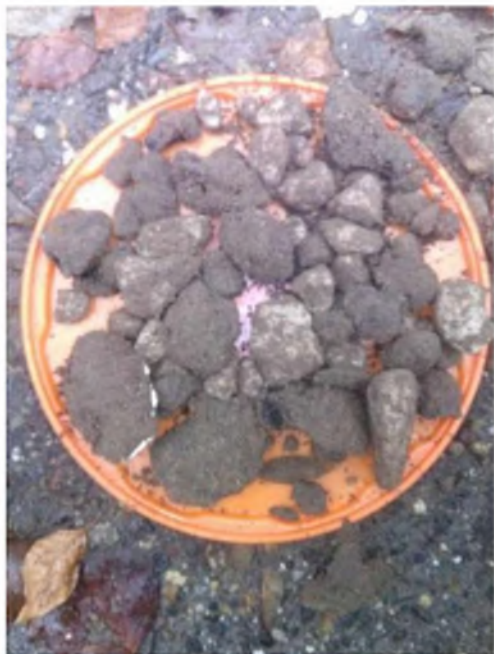
meetpunt G4, laag 20-40, bijz. undefined
