# BOUWKUNDIGE INSPECTIE

Boerderij  
(nabij) Elspeterbosweg 63  
8076 RA Vierhouten

Datum rapport: 28 februari 2020

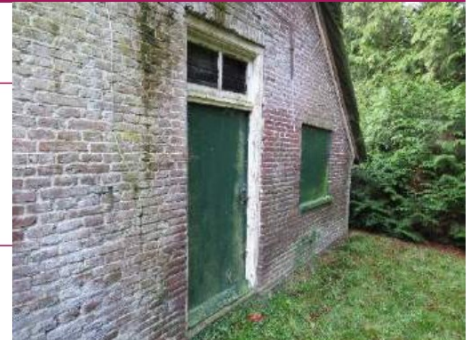
| Gebreken: | Plaatselijk lichte sporen van houtrot, beschadigde weldorpel. | | |
| Intensiteit: | Ernst: | Omvang: | Conditie: |
| Begin | Gering | Incidenteel | 3= Redelijk |

| Uitvoeringsjaar: | Urgentie: |
| 2023 | 2-Op middellange termijn uitvoeren |

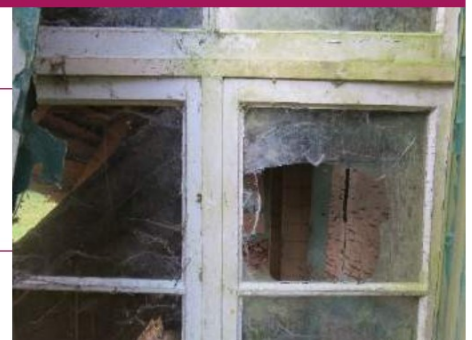
| Gebreken: | Vrijwel alle beglazing is gebroken of verdwenen, enkele ruitjes zijn nog heel. | | |
| Intensiteit: | Ernst: | Omvang: | Conditie: |
| Eind | Ernstig | Aanzienlijk | 6= Zeer slecht |

| Uitvoeringsjaar: | Urgentie: |
| 2020 | 1-Op korte termijn uitvoeren |

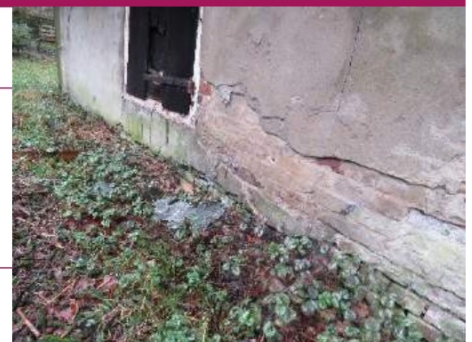
| Gebreken: | T.p.v. het maaiveld wordt het metselwerk (en daarmee ook de gebreken) zichtbaar. Loszittende en beschadigde bakstenen, scheurvorming. | | |
| Intensiteit: | Ernst: | Omvang: | Conditie: |
| Gevorderd | Serius | Plaatselijk | 5= Slecht |

Advies: Herstellen van het metselwerk, inboeten van loszittende bakstenen. Scheurvorming opkappen en herstellen met RVS wikkels, uitgaande van 7 m1.

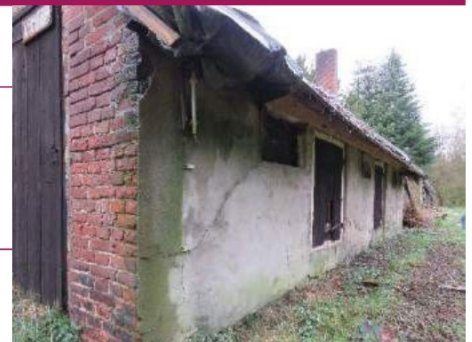
| <i>Gebreken:</i> | Vervuiling, scheurvorming, loszittende en afbrokkelende delen. | | |
| <i>Intensiteit:</i> | <i>Ernst:</i> | <i>Omvang:</i> | <i>Conditie:</i> |
| Gevorderd | Serieus | Aanzienlijk | 6= Zeer slecht |

| <i>Uitvoeringsjaar:</i> | <i>Urgentie:</i> |
| 2020 | 1-Op korte termijn uitvoeren |

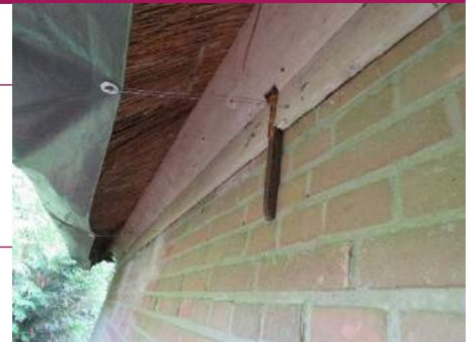
| Gebreken: | De gevelankers vertonen roestvorming, waardoor de kans op schade aan het metselwerk toeneemt. |

| Intensiteit: | Ernst: | Omvang: | Conditie: |
| Gevorderd | Gering | Plaatselijk | 3= Redelijk |

| Uitvoeringsjaar: | Urgentie: |
| 2023 | 2-Op middellange termijn uitvoeren |

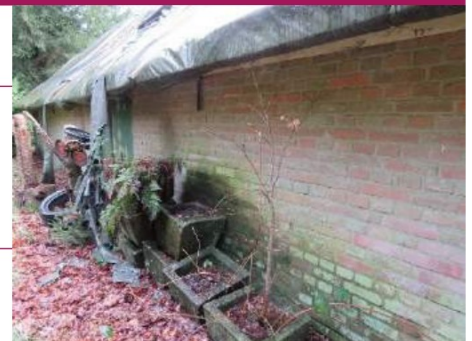
| Gebreken: | Groene aanslag op het metselwerk door opspattend water. |

| Intensiteit: | Ernst: | Omvang: | Conditie: |
| Gevorderd | Gering | Plaatselijk | 3= Redelijk |

| Uitvoeringsjaar: | Urgentie: |
| 2021 | 1-Op korte termijn uitvoeren |

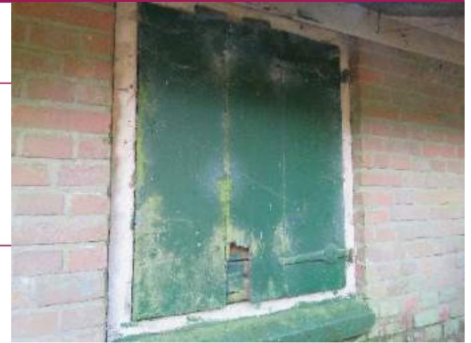
| Gebreken: | Lichte aantasting van de kozijnen, het luik dient te worden vervangen. Het kelderkozijn is dichtgetimmerd. | | |
| Intensiteit: | Ernst: | Omvang: | Conditie: |
| Begin | Gering | Incidenteel | 3= Redelijk |

| Uitvoeringsjaar: | Urgentie: |
| 2024 | 2-Op middellange termijn uitvoeren |

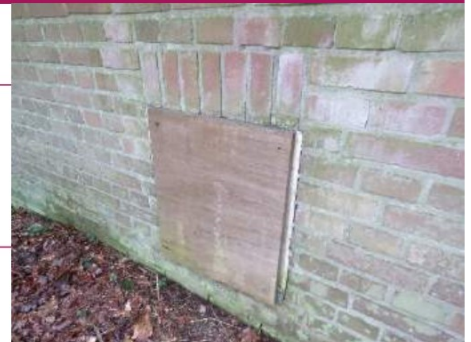
| Gebreken: | Waarschijnlijk is de beglazing van de beide kozijnen gebroken of verdwenen. | | |
| Intensiteit: | Ernst: | Omvang: | Conditie: |
| Gevorderd | Serieus | Plaatselijk | 5= Slecht |

| Uitvoeringsjaar: | Urgentie: |
| 2021 | 1-Op korte termijn uitvoeren |

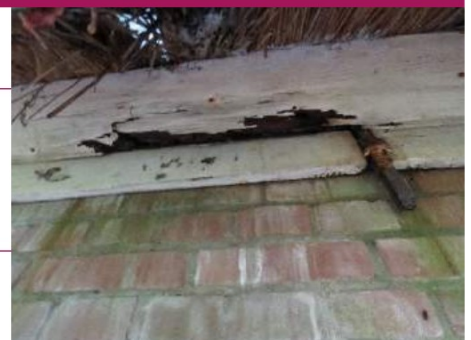
| Gebreken: | Als gevolg van lekkage is deze verrot. | | |
| Intensiteit: | Ernst: | Omvang: | Conditie: |
| Eind | Gering | Algemeen | 5= Slecht |

| Uitvoeringsjaar: | Urgentie: |
| 2020 | 1-Op korte termijn uitvoeren |

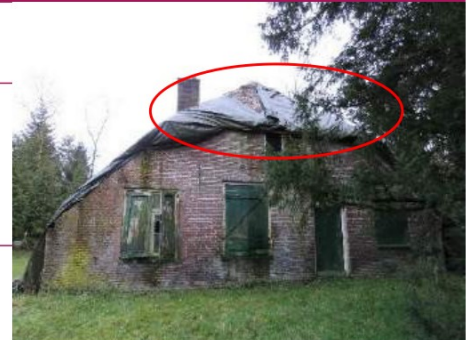
| <i>Gebreken:</i> | Zeer dunne rietbedekking, gaten in het dak, er zijn kleden gespannen om lekkages tegen te gaan. | | |
| <i>Intensiteit:</i> | <i>Ernst:</i> | <i>Omvang:</i> | <i>Conditie:</i> |
| Eind | Ernstig | Aanzienlijk | 6= Zeer slecht |

| <i>Uitvoeringsjaar:</i> | <i>Urgentie:</i> |
| 2020 | 1-Op korte termijn uitvoeren |

| <i>Advies:</i> | Vervangen van de rietbedekking. Afhankelijk van de binnenaafwerking kan er gekozen worden voor een traditionele bedekking, of een schroefdak. |

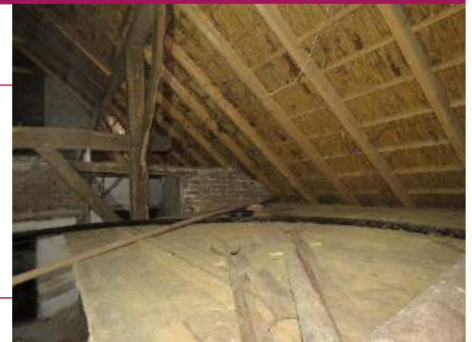
Gebreken: De ondersporen en rietlatten zijn betrekkelijk nieuw. Een aantal bovensporen (vanaf de vliering) zijn oud en dienen gecontroleerd te worden op sterkte. Plaatselijk houtworm en houtrot.

| Intensiteit: | Ernst: | Omvang: | Conditie: |
| Begin | Gering | Incidenteel | 2= Goed |

Uitvoeringsjaar: 2024

Urgentie: 2-Op middellange termijn uitvoeren

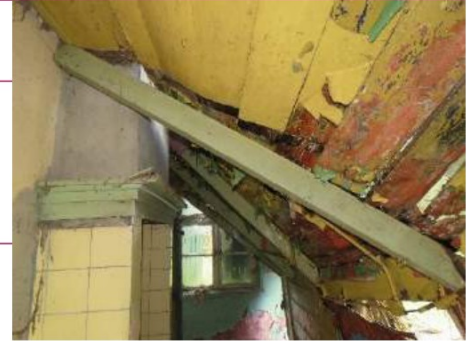
| <i>Gebreken:</i> | Dit deel is ingestort en zal volledig vervangen moeten worden. | | |
| <i>Intensiteit:</i> | <i>Ernst:</i> | <i>Omvang:</i> | <i>Conditie:</i> |
| Eind | Ernstig | Aanzienlijk | 6= Zeer slecht |

| <i>Uitvoeringsjaar:</i> | <i>Urgentie:</i> |
| 2020 | 1-Op korte termijn uitvoeren |

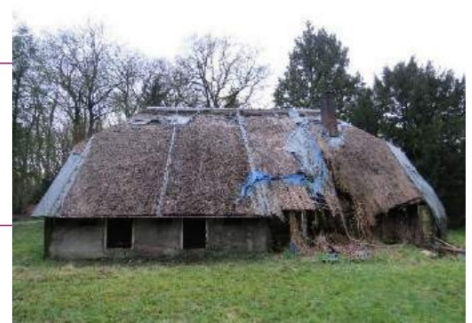
| <i>Gebreken:</i> | Zeer dunne rietbedekking, gaten in het dak, er zijn kleden gespannen om lekkages tegen te gaan. Verdwenen riet bij ingestort gedeelte. | | |
| <i>Intensiteit:</i> | <i>Ernst:</i> | <i>Omvang:</i> | <i>Conditie:</i> |
| Eind | Ernstig | Aanzienlijk | 6= Zeer slecht |

| <i>Uitvoeringsjaar:</i> | <i>Urgentie:</i> |
| 2020 | 1-Op korte termijn uitvoeren |

*Advies:* Vervangen van de rietbedekking. Afhankelijk van de binnenaferwerking kan er gekozen worden voor een traditionele bedekking, of een schroefdak.

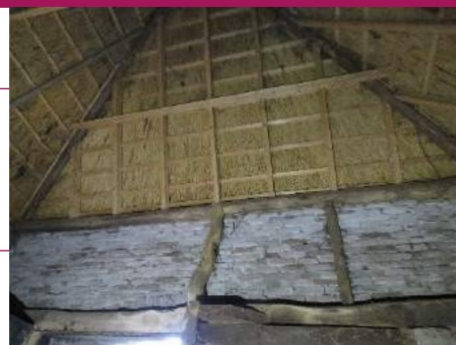
Gebreken: Betrekkelijk nieuwe sporen en rietlatten.  
Plaatselijk houtworm en houtrot.

| Intensiteit: | Ernst: | Omvang: | Conditie: |
| Begin | Gering | Incidenteel | 2= Goed |

Uitvoeringsjaar: 2024

Urgentie: 2-Op middellange termijn uitvoeren

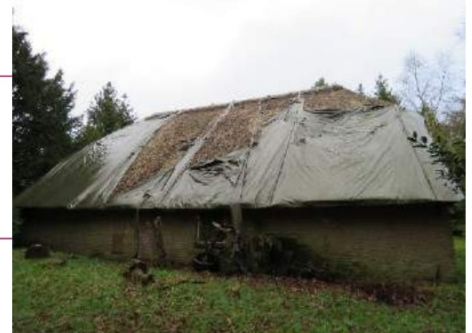
| <i>Gebreken:</i> | Zeer dunne rietbedekking, gaten in het dak, er zijn kleden gespannen om lekkages tegen te gaan. | | |
| <i>Intensiteit:</i> | <i>Ernst:</i> | <i>Omvang:</i> | <i>Conditie:</i> |
| Eind | Ernstig | Aanzienlijk | 6= Zeer slecht |

| <i>Uitvoeringsjaar:</i> | <i>Urgentie:</i> |
| 2020 | 1-Op korte termijn uitvoeren |
